## Équilibres naturels et travaux de génie civil : le cas des Moutiers (Loire-Atlantique)

par Marcel GAUTIER

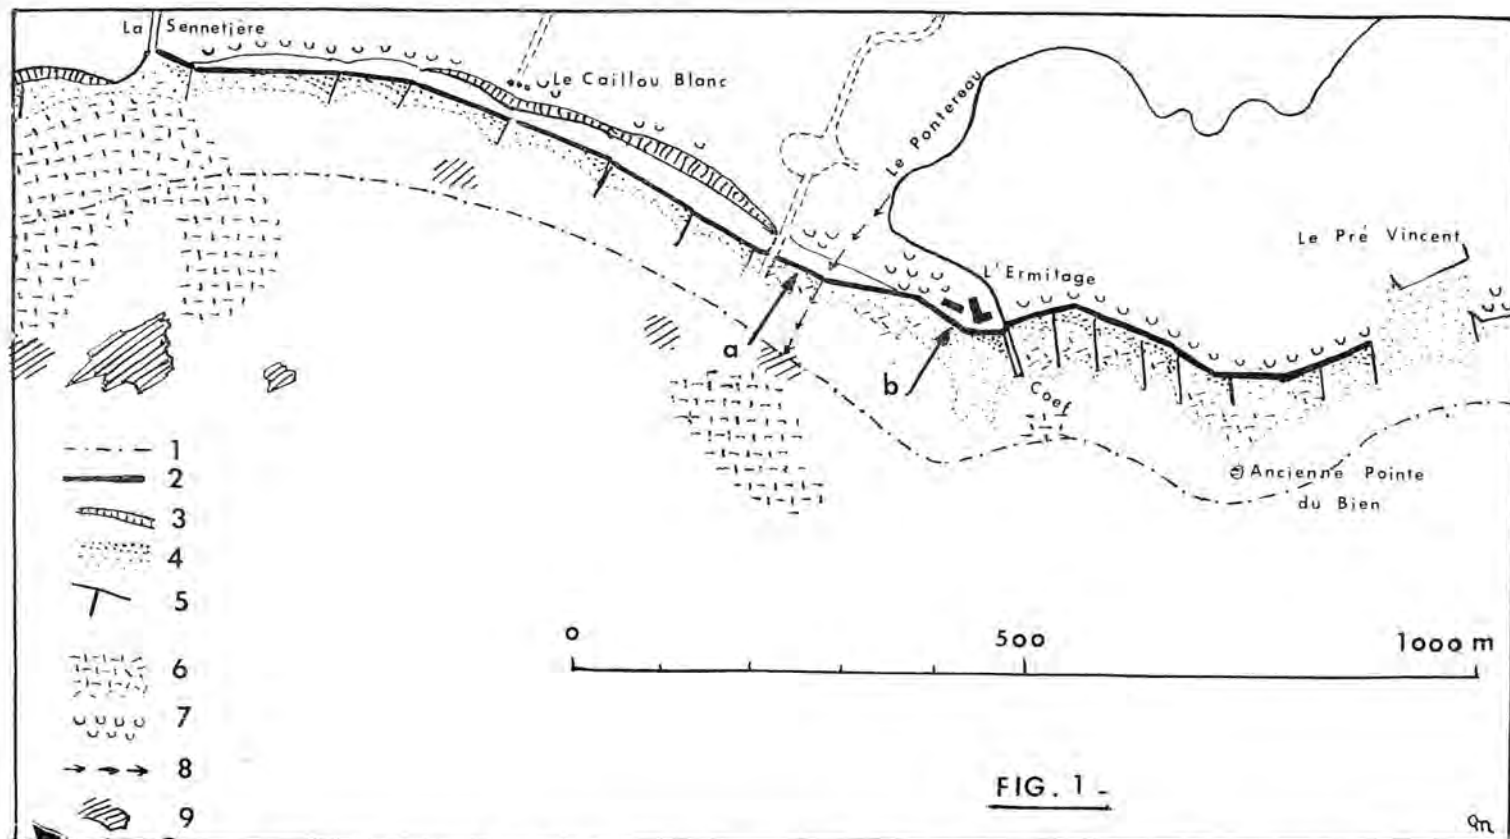
Fig. 1. — 1) Tracé du littoral en 1837 (d'après les plans cadastraux) — 2) Mur (« digue ») — 3) Basse falaise dans l'Eopliocène — 4) Sable — 5) Epi — 6) « Cartraie » — 7) Dunes — 8) Ancien cours du Pontreau — 9) Platier rocheux — a) Déchaussement maximal des palplanches de la base du mur — b) Affaissement du mur.

La ligne de rivage qui correspond à cet ensemble peu consistant connut un recul rapide. A la pointe du Bien (fig. 1), il est évalué à 130 m pour la période 1837-1963 entre les deux levés du plan cadastral. A l'Ermitage, une construction dite Chalet Milet s'élevait, il y a 50 ans, à 100 ou 150 m du rivage actuel, là où s'étend maintenant la vasière. Le bâtiment fut reconstruit, agrandi, sur la dune, sous le nom de l'Ermitage. Mais la tempête du 16 novembre 1940 détruisit partiellement sa façade sur la mer, emportant la dune plantée de vigne qui précédait l'édifice.

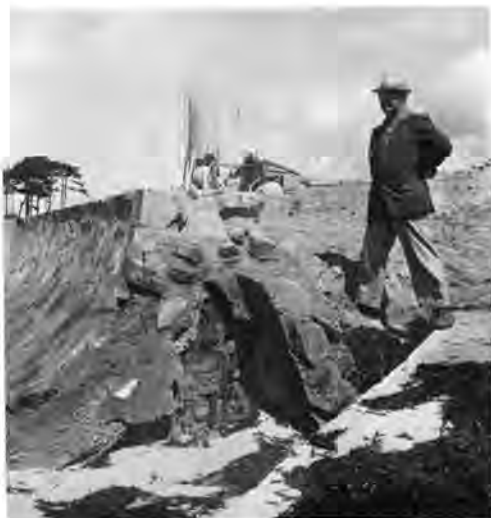
Ce mur n'est pas sans défauts. Il repose, tout d'abord, sur ce soubassement inconsistant dont nous venons de parler. De sorte qu'il s'est rapidement fissuré, d'autant plus que les moëllons qui le constituent sont noyés dans un mortier abondant. Depuis septembre 1972, ces fissures, germes de lézardes fâcheuses, se sont multipliées ou agrandies. L'une d'elles se prolonge même, entre deux joints de mortier, à travers l'angle d'un moëllon, preuve des contraintes qui s'exercent sur le parement externe de l'ouvrage. Celui-ci est, en outre, trop bas (1,50 m de hauteur apparente au-dessus de la plage en 1971) et d'une courbure insuffisante : large de 1 m environ au sommet, de 5 m à la base, il ne peut rejeter les lames vers la mer. L'eau passe par-dessus le mur comme en témoigne le goémon qui se dépose derrière lui sur le terre-plein. Par surcroît, le remplissage entre les deux parements, la face courbe

Fig. 2. — Le mur en cours d'achèvement : remplissage de vase durcie entre les deux parements.

du côté de la mer et le mur vertical interne, était constitué, là où nous avons pu le voir en août 1971, de vase durcie (fig. 2). Déjà, l'auteur d'une thèse de 3<sup>e</sup> cycle de géomorphologie littorale pouvait écrire, fin 1971, après une étude approfondie du littoral et de l'hydrodynamique locale : « on pourrait, semble-t-il, prévoir sans grand risque d'erreur un avenir précaire à ce type d'ouvrage défensif. Il continuera de se lézarder, en prélude à des éboulements par pans entiers » (1).

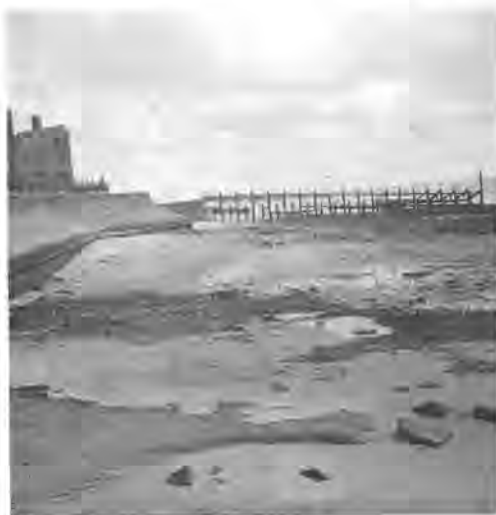
Nous avons pu constater que les dégâts ne s'étaient pas produits là où les palplanches à la base du mur sont le plus déchaussées. Ce lieu se situe à une cinquantaine de mètres au nord de l'affaissement, et les palplanches sont là apparentes sur 80 cm de hauteur, au moins (fig. 3). Le sable a disparu. A sa place, on voit apparaître, dans une sorte de vallonement aux pentes latérales très adoucies, de la vase, le socle très décomposé et une formation noire, déjà colonisée par une végétation naissante, qui n'est pas encore de la tourbe mais un sol alluvial très humifère.

Fig. 3. — Déchaussement des palplanches de la base du mur à l'emplacement de l'ancien cours du Pontereau. Vase durcie au premier plan, dans la vase molle ; formation alluviale noire au second plan ; cartraie. Notez le délabrement des épis réduits à leurs pieux verticaux (fin mai 1973).

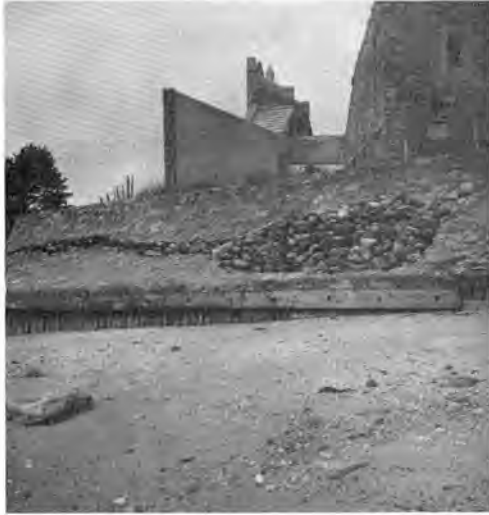
Or, la presse nantaise du 19 mai 1973 signalait que, par temps calme, ce sur quoi l'on doit insister, la « digue », comme on nomme ici le mur, s'était effondrée sur 17 mètres de longueur. Premier accident dont les lézardes laissent pressentir qu'il peut se reproduire dans un ouvrage pourtant récent puisque l'on travaillait encore à son achèvement en août 1971. Sans doute, les épis qui retiennent le sable à la base de la « digue » ne remplissent-ils plus leur office. Vérité d'évidence, mais qui n'est pas la seule cause de l'affaissement dont l'origine est plus complexe. C'est du moins ce qui ressort de nos propres observations, de celles de M. A. CAILLEUX, professeur de géologie à la Sorbonne, actuellement détaché à l'Université Laval de Québec, vieil habitué des Moutiers depuis son enfance, et de celles présentées dans la thèse de 3<sup>e</sup> cycle précitée. Pour mettre à jour les remarques antérieures, nous nous sommes donc rendus sur place le 22 mai 1973.

En fait, le vallonnement correspond à l'ancien talweg du ruisseau du Pontereau, détourné vers un « coëf » (c'est-à-dire un conduit de sortie des eaux du marais) construit au sud à la hauteur de l'Ermitage (fig. 1). L'accident (fig. 4) se situe à l'un des points les plus vulnérables de la côte si l'on en juge par les dégâts antérieurs signalés plus haut, en face de l'Ermitage. Là, le mur forme deux angles, à quelques mètres l'un de l'autre, et les angles constituent toujours des points faibles marqués ici par des fissures verticales. Et pourtant, il y a là, du fait du coëf cimenté, un triangle sableux. Au reste, le mur ne s'est pas écroulé, comme il l'eût fait par répétition de chocs violents : c'est sa partie courbe qui s'est affaissée. Le phénomène est analogue à celui qui se produit sur le perré maçonné, faiblement incliné vers la mer, de la côte du Vieil à Noirmoutier. On ne peut, dans ces deux cas, incriminer l'action de boutoir des lames, le choc répété de tonnes d'eau s'abatant sur un ouvrage. Sur la côte de Noirmoutier qui fait face au grand large, à la pointe de Devin, on peut recourir à cette explication : la mer, déchaussant les perrés, remet en mouvement des blocs de pierre qui agissent ainsi que des béliers sur le rempart protecteur des terres basses, comme ce fut le cas il y a quelques mois. Mais sur la côte orientale de l'île, relativement abritée, comme à l'Ermitage en bordure d'un large estran qui réduit la profondeur des eaux littorales, cet argument ne tient plus. Selon M. J. LARRAS (Cours d'hydraulique maritime et de travaux maritimes, Paris, 1961, in-8°, 461 p.) : « sur de petits fonds légèrement inclinés (comme c'est le cas sur la côte des Moutiers) une crête de houle contient moitié moins d'énergie que le volume d'eau fixe de même longueur L balayé durant le même temps par profondeur infinie au large ». Or ici, ce volume est faible faute de profondeur, et tout ce que l'on constate, c'est que la mer exerce surtout une action d'érosion latérale qui tend à déchausser, du côté sud, le plan incliné cimenté donnant accès à la « plage » en y créant un encorbellement qui laisse mal augurer de l'évolution ultérieure. Et par ailleurs, une action de succion lors du back-wash, c'est-à-dire du retrait des lames, qui tend à déchausser la base du mur et des palplanches sous-jacentes.

Fig. 4. — L'effondrement du mur à l'Ermitage. Déchaussement des palplanches de la base. Amas de sable à l'amont du coëf cimenté. La brèche a été sommairement bouchée par des moëllons. A gauche de leur amas, l'affaissement du mur courbe est net (fin mai 1973).

pas d'une rupture, n'est pas le fait d'une action brutale des vagues, et qu'il se soit produit par « temps calme » devrait le prouver, mais d'autres causes qu'il appartient aux techniciens de préciser : courbure insuffisante, la tangente au bas de celle-ci étant trop proche de l'horizontale, remplissage trop inconsistant entre les deux parements, action des infiltrations à travers les fissures qui ont amolli ce remplissage et donc place trop grande du mortier de liaison ? Nous ne faisons ici que suggérer des hypothèses inspirées par l'observation directe sans pour autant vouloir nous immiscer dans un domaine qui n'est pas le nôtre. Mais nous revenons dans ce dernier en signalant que le mauvais état des épis, malgré ce qu'on a pu dire à ce sujet, n'est pas seul en cause encore qu'il soit un des éléments de l'explication. Au surplus, lorsqu'on a bâti la « digue », cet état était évident. Pourquoi n'en avoir pas tenu compte et, conjointement à la construction du mur, n'avoir pas restauré les épis ? Sans doute faut-il reconnaître qu'un

tel travail n'aurait été subventionné, en même temps qu'il aurait autorisé la perception d'honoraires par les services intéressés, que s'il s'était agi d'ouvrages neufs. La législation est ainsi faite que les réparations n'ouvrent pas droit à ces rétributions et à ces subventions, ce qui est dommage pour les finances des collectivités locales intéressées. Toutefois, l'état de délabrement des épis est tel qu'il justifiait pleinement leur remplacement préalablement à la construction du mur ou simultanément à celle-ci. Or, il n'en fut rien.

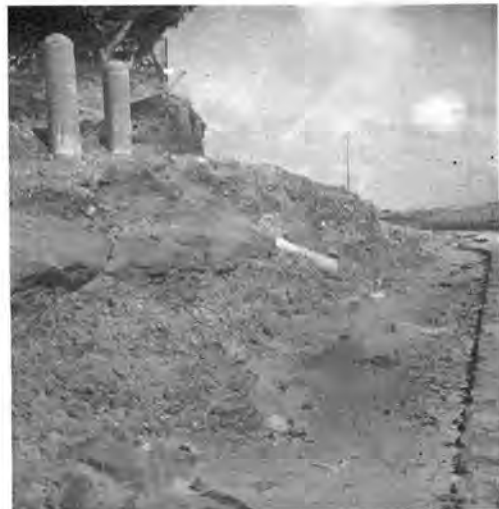
Fig. 5. — Erosion de la falaise meuble à l'arrière du mur ; balise éboulée (fin mai 1973).

Mais la remise en état des épis n'aurait vraisemblablement pas résolu tout le problème. En effet, le mur fut construit pour arrêter l'érosion des falaises friables et des dunes. Or, l'érosion de la falaise se poursuit. Elle est le fait des rigoles creusées par l'écoulement des eaux pluviales qui repoussent leur tête vers l'amont par érosion remontante : au bas du chemin d'accès à la mer, au Caillou Blanc, une des balises de protection a été renversée par ce ravinement (fig. 5) ; elle est le fait aussi de la dégradation de la paroi verticale par les processus que nous avons évoqués. Evidemment, le recul de la falaise soustraite aux projections d'eau marine, diminuée de moitié ou de plus du tiers de sa hauteur par le terre-plein, s'est sensiblement ralenti. Il y a toujours des éboulis frais à la base de cette falaise au Caillou Blanc, mais beaucoup plus petits que les anciens. Toutefois, il est patent que l'abrupt continue de reculer parallèlement à lui-même. C'est le head qui résiste le mieux : il forme aujourd'hui un encorbellement au sommet de la falaise et le remplissage des fentes en coin est nettement mis en relief sur la paroi (fig. 6). Par ailleurs, les lits concrétionnés de l'amas sableux sont également mis en relief au nord du chemin d'accès (fig. 7). Or, la végétation, facteur de consolidation des terres meubles, ne s'accroche pas aux sables rouges ; elle ne revêt ici que le head, éboulé ou non, les sables dunaires relativement récents, les déblais hétéroclites que l'on a pu déverser là. La falaise, bien que « morte » maintenant, évolue toujours, non pas encore en tendant vers un profil convexe, mais en gardant sa raideur.

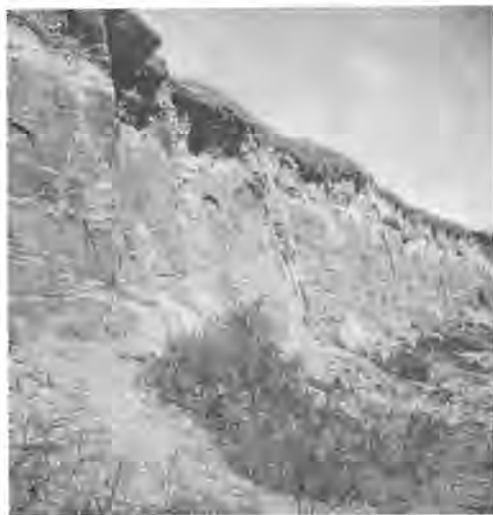
Fig. 6. — Erosion de la falaise meuble au Caillou Blanc : mise en corniche du head et en relief des fentes en coin dans les sables rouges. Petits éboulis frais de sable au bas. Végétation sur le head éboulé (fin mai 1973).

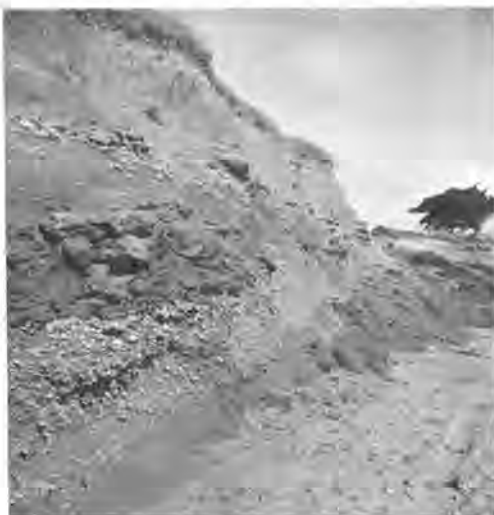
Fig. 7. — Erosion de la falaise à l'arrière du terre-plein : mise en relief des brèches et des parties concrétionnées des sables rouges (fin mai 1973).
