**Chapelle de l'Auditorium**

*Commune de Quimper (29)*

# Diagnostic écologique de la chapelle de l'Auditorium

Juillet 2023

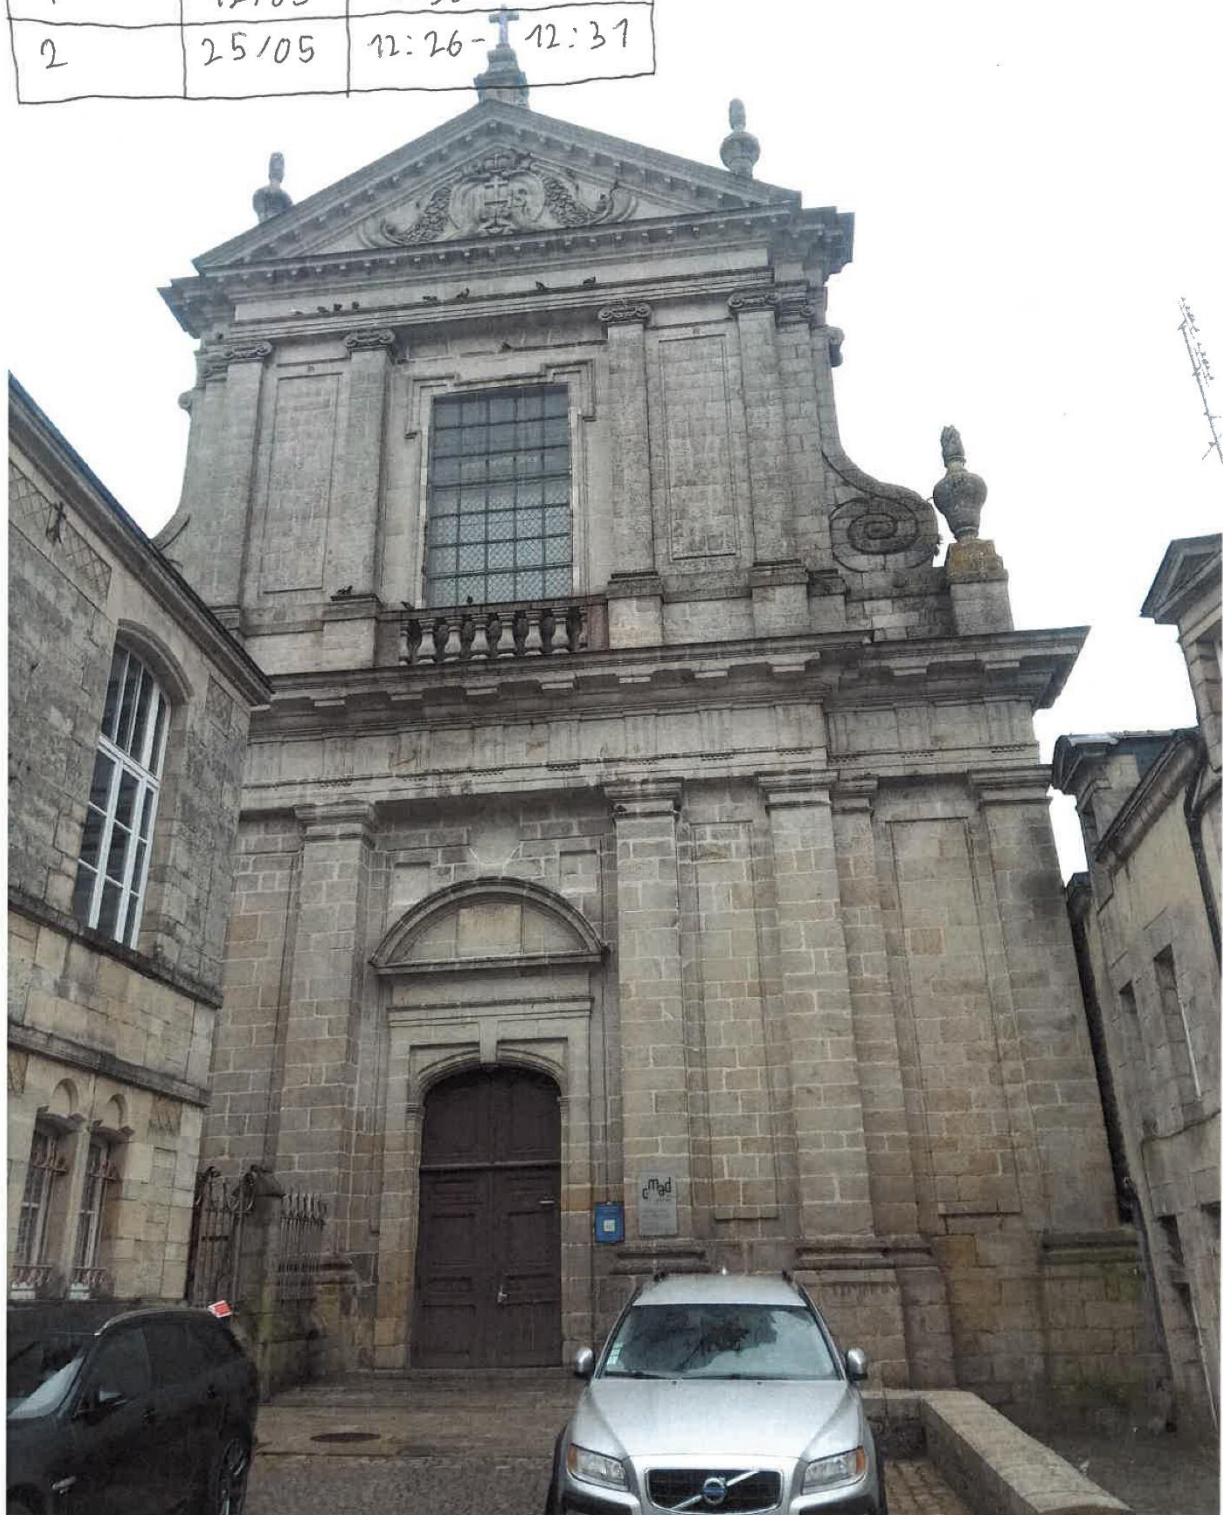
| Aucune nidification, façade non favorable à la nidification des oiseaux car ne présentant pas de cavités. | | | | | |

Figure 2 : façade ouest de la chapelle de l'Auditorium. Photo : T. Guillebot de Nerville.

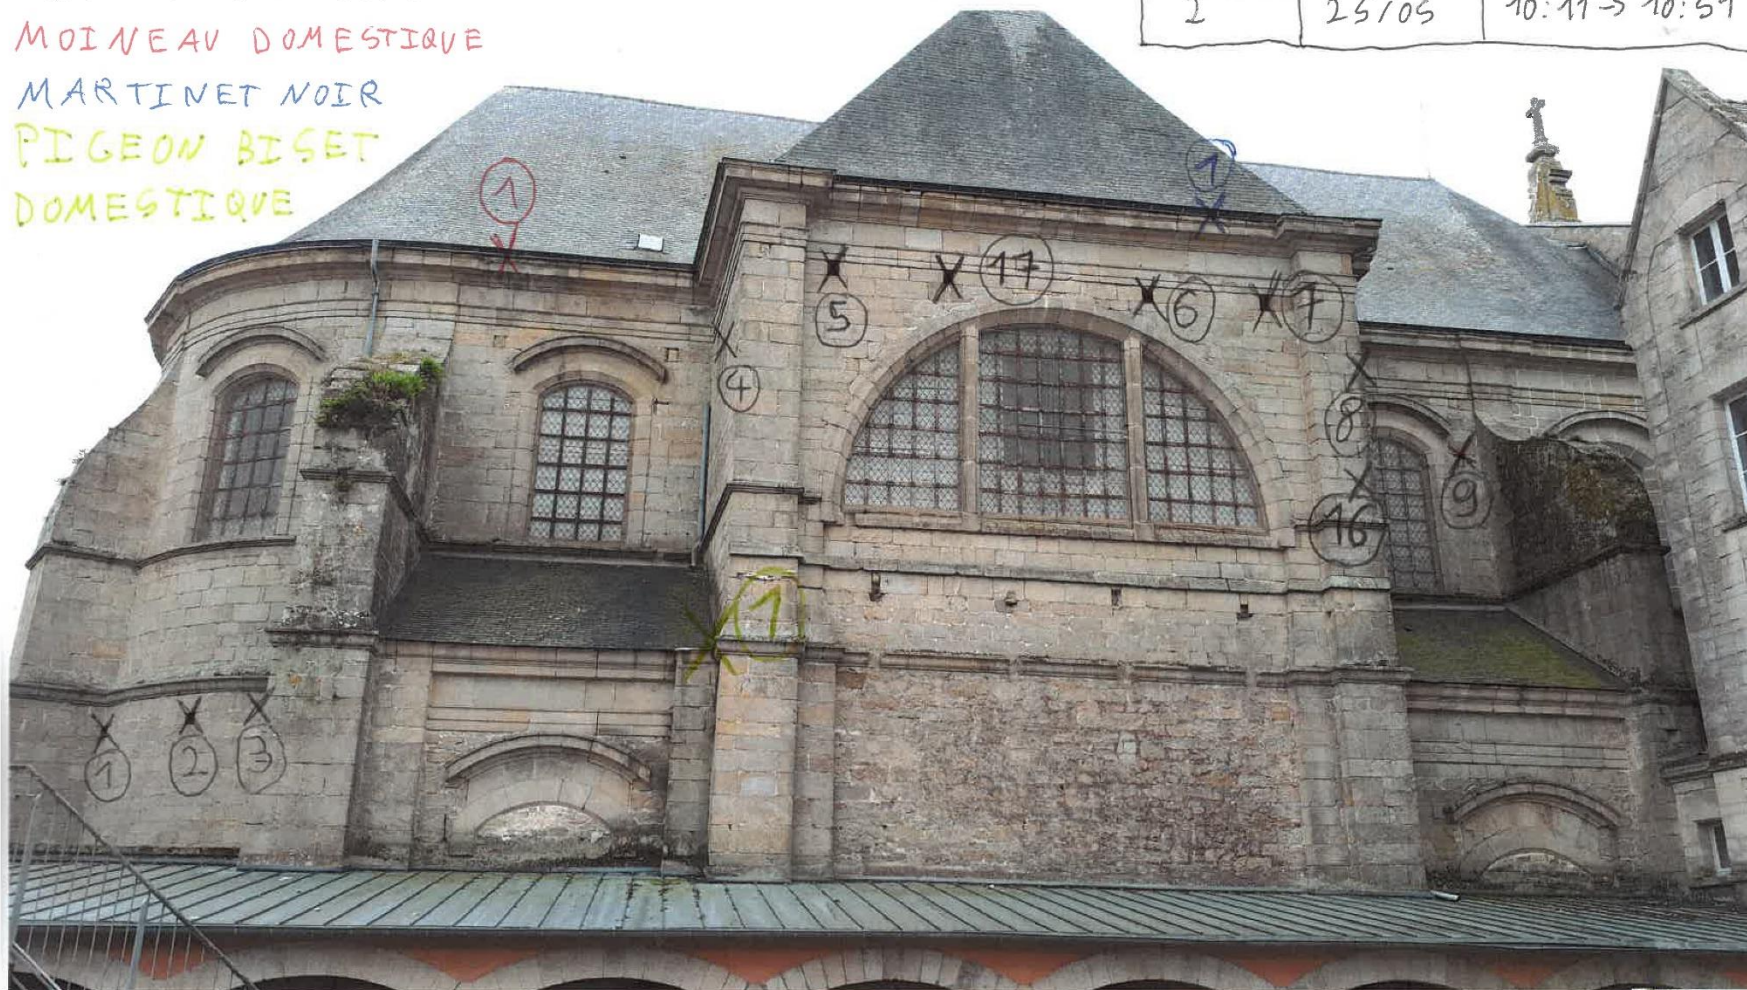
| Façade très favorable avec de nombreuses cavités naturellement présentes sur le bâtiment ou qui se sont formés avec son usure. Le dessous de la toiture présente également plusieurs échancrures favorables à la nidification. Deux couples distincts de Choucas des tours semblaient occuper la cavité n°9. | | | | | |

⑧ et ⑩ : cavités sur la façade cachée

Figure 3 : façade nord de la chapelle de l'auditorium et localisation des cavités et anfractuosités occupées par l'avifaune nicheuse. Photographie : T. Guillebot de Nerville.

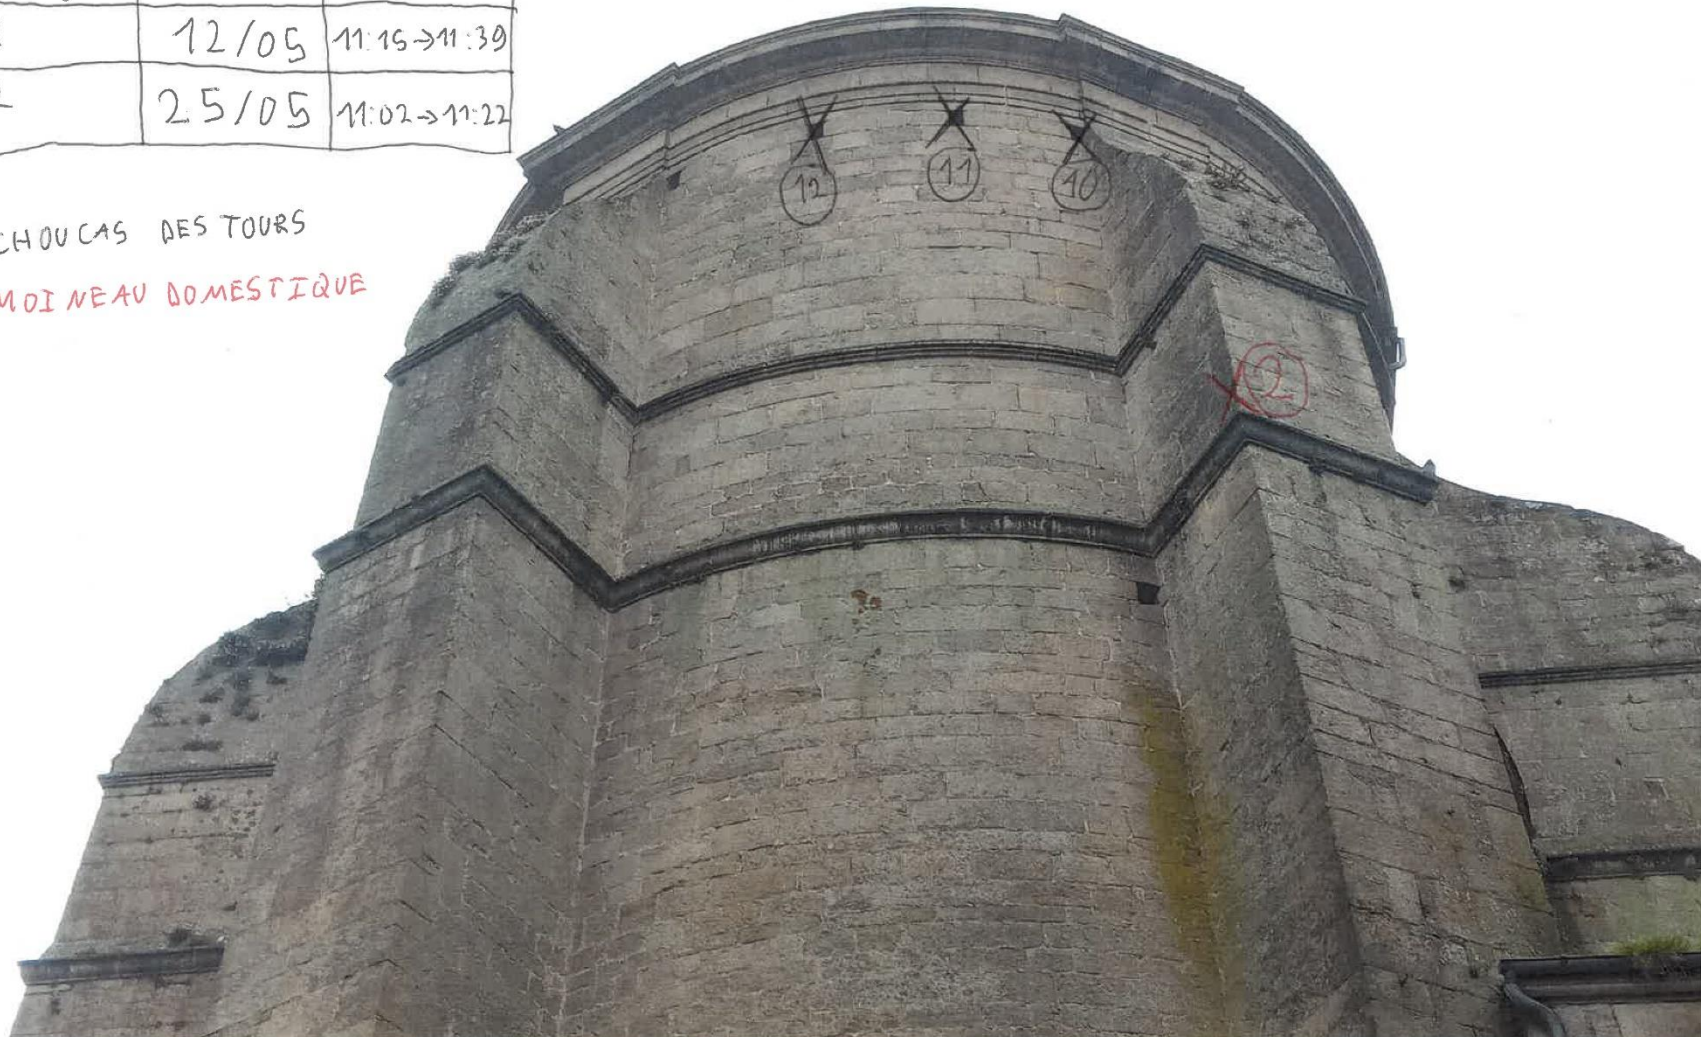
| Une inconnue persiste sur le fait que les 4 cavités en haut de la façade puissent être reliées entre elles, les couples de Choucas des tours semblaient en effet utiliser chacun plusieurs cavités pour rejoindre leurs nids. | | | | | |

Figure 4 : façade est de la chapelle de l'auditorium et localisation des cavités et anfractuosités occupées par l'avifaune nicheuse. Photographie : T. Guilbot de Neville. Page 10 sur 19

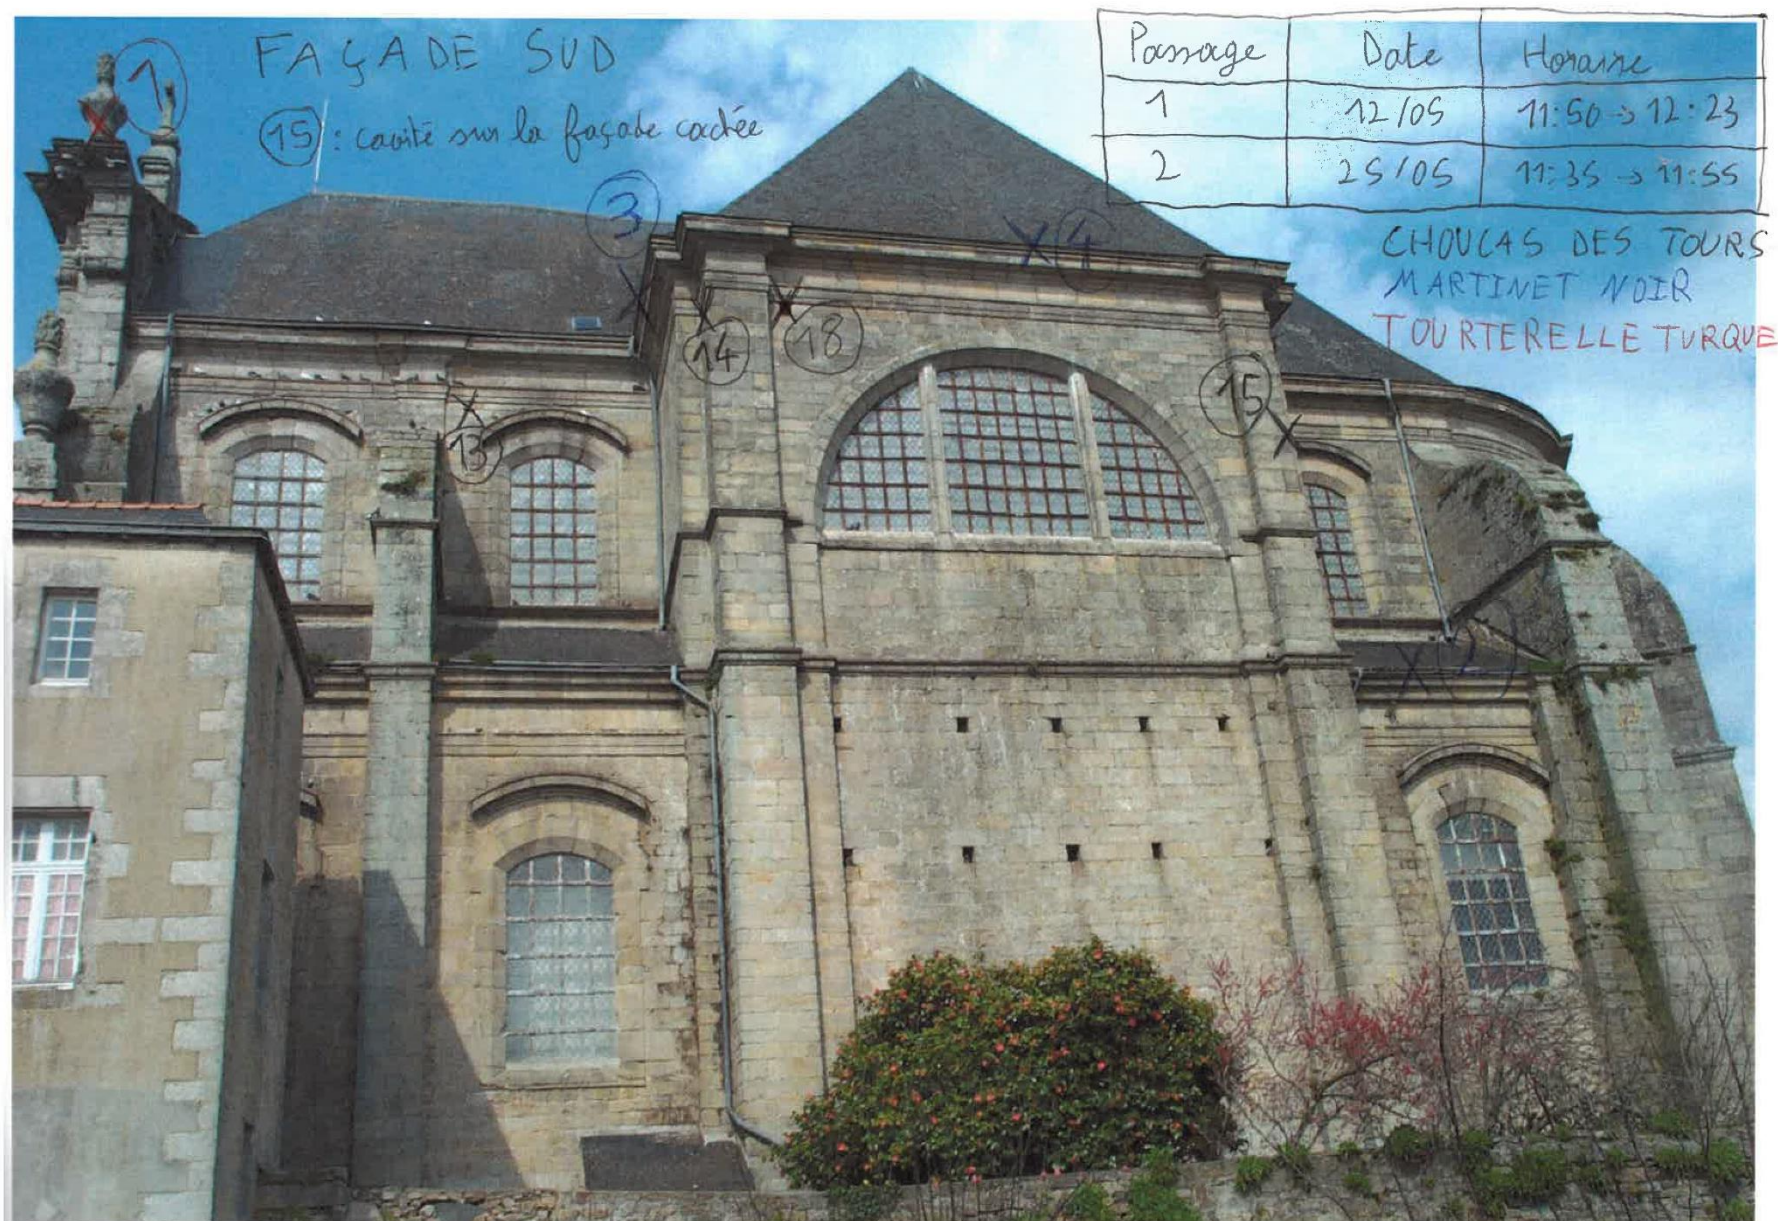
| La localisation de la cavité 3 occupée par un couple de Martinet noir n'a pas pu être localisée précisément. | | | | | |

Figure 5 : façade sud de la chapelle de l'auditorium et localisation des cavités et anfractuosités occupées par l'avifaune nicheuse. Photographie : T. Guillebot de Nerville.

Il a été remarqué que plusieurs cavités de la façade sud intégrées à l'architecture du bâtiment ont été bouchées avec des boules de grillage métallique. Nous proposons en tant que mesure compensatoire le dégagement des cavités indiquées en figure 8, ce qui permettra de recréer de nouveaux sites de nidification potentiels pour les oiseaux nicheurs.

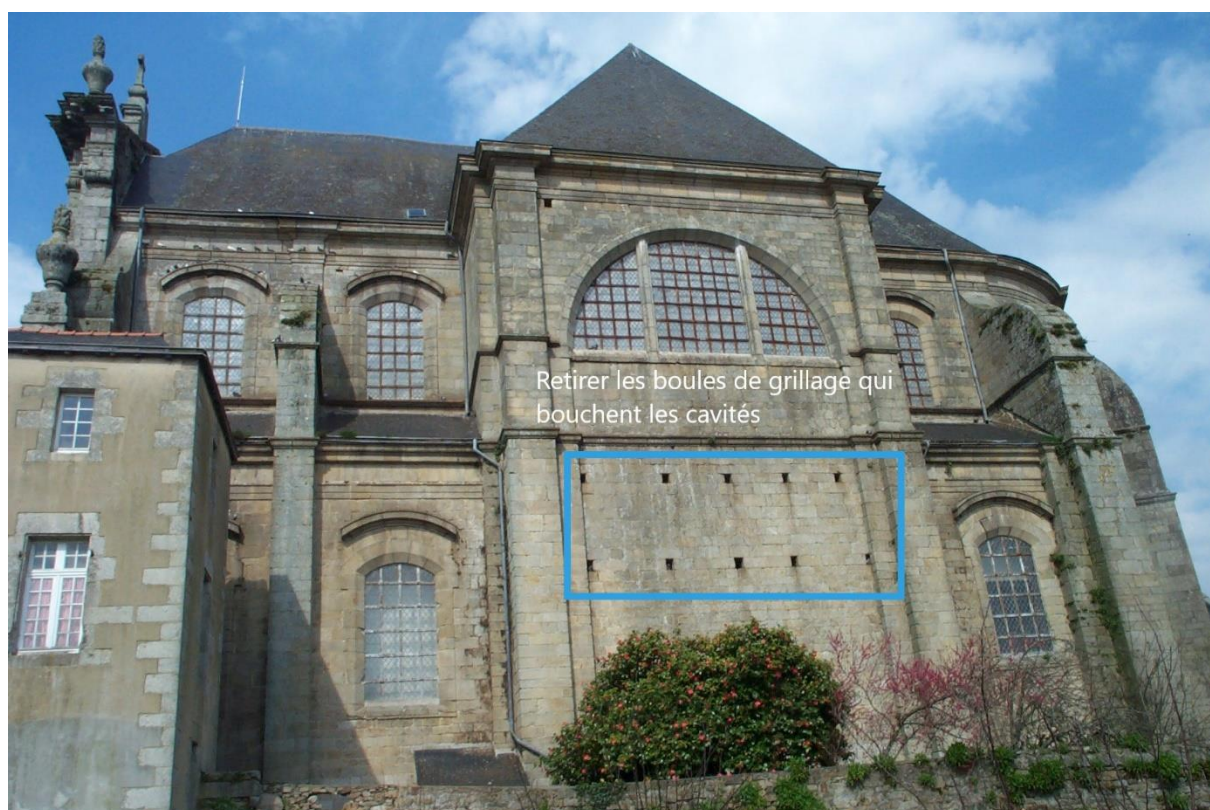
Le comblement de plusieurs anfractuosités apparues à cause de l'usure des murs du bâtiment est une opération nécessaire à l'entretien du bâtiment, mais cela impact l'habitat des espèces faunistiques protégées.

Figure 8 : mesures compensatoires à mettre en place sur la façade sud de la chapelle de l'Auditorium.

Il conviendra par ailleurs à l'avenir de limiter le colmatage des joints et des cavités sur les différentes façades de la chapelle à ce qui est strictement nécessaire à la pérennité et à la sécurité du bâtiment et du voisinage.
