# La Baie d'Audierne

## A propos du dessèchement des marais et de la destruction par la mer du cordon littoral et de l'aqueduc qu'il abritait

par Pierre HAMON,  
Ingénieur en Chef du Génie Rural (E. R.)

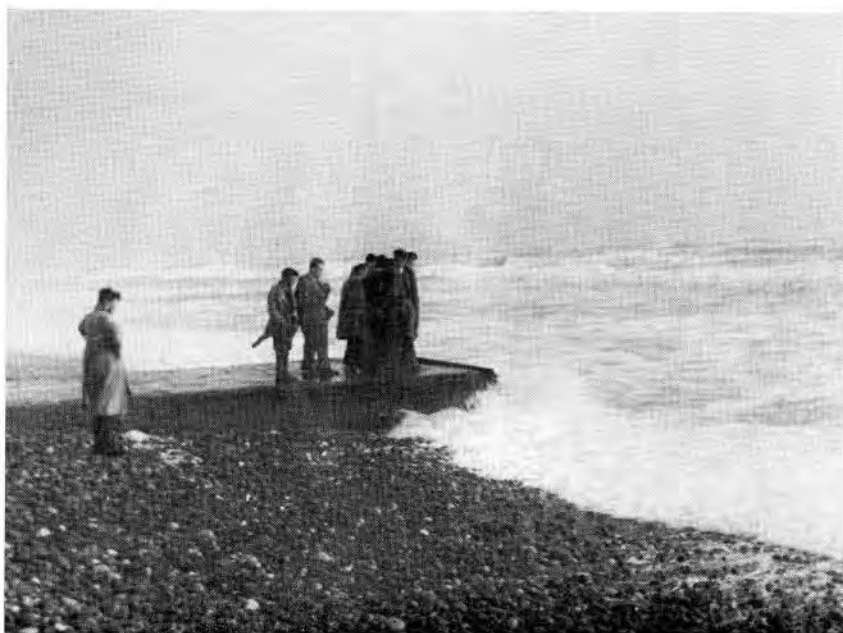
Fig. 1. — Débouché de l'aqueduc de Trunvel dans la mer à la base du cordon de galets. Photo des Ingénieurs-Elèves du Génie Rural en 1950.

L'aqueduc devait avoir 120 m de longueur soit 60 m de part et d'autre de la crête. Son débouché fut fixé à 5 m<sup>2</sup> pour écouler les eaux des crues importantes correspondant à un débit de 200 litres par seconde et par km<sup>2</sup>. Dans le cas de crues extraordinaires, on admettait une retenue des eaux pendant une dizaine de jours. Le projet prévoyait un ouvrage à double ouverture formé de deux parties de conceptions différentes : celle d'amont de 88 m de construction légère et faiblement armée, à l'abri sous le cordon pour une cinquantaine d'années ; celle d'aval de 32 m faisant à peine saillie sur l'estran, conçue comme un ouvrage maritime, destiné à résister par sa masse aux chocs des lames.

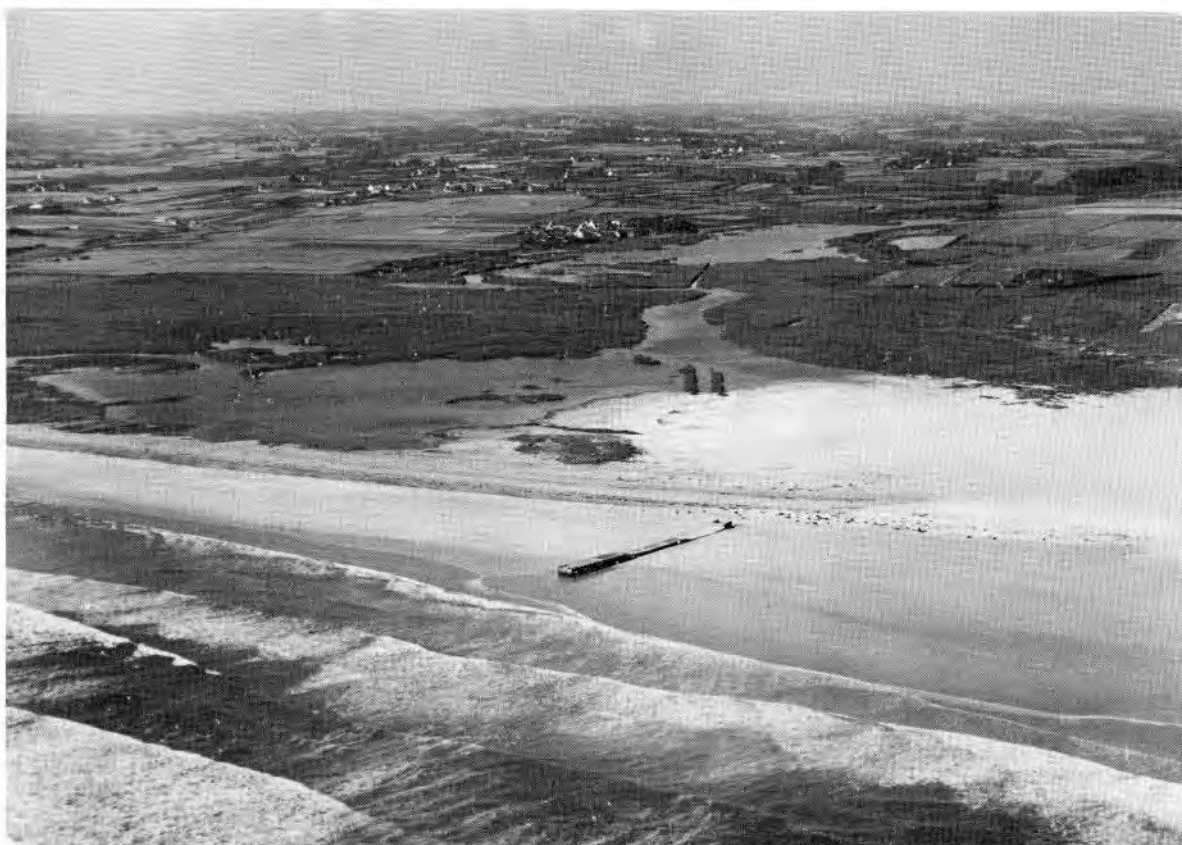
Fig. 3. — Brèche actuelle dans le cordon littoral face à l'étang de Trunvel.  
(Photo Mazé)

Le processus final de destruction s'est déroulé en moins de deux ans, au cours de marées de tempête. La brèche de 70 m environ ouverte dans le cordon, au cours de la dernière semaine de février 1966, au Sud de l'aqueduc, s'est étendue à la mi-octobre, de part et d'autre de celui-ci sur une longueur totale de 300 m. L'ouvrage, demeuré indemne a eu seulement son entrée barrée par un banc de galets qui a comblé en même temps le canal de mise en charge. Le torrent venant de la mer avait rapidement creusé un chenal sur 20 m jusqu'au tréfonds du cordon au Sud de l'aqueduc, puis détruit au passage le bout du remblai allemand et répandu une épaisse couche de sable sur la palue entre la rivière et le chemin départemental. Le courant de retour emportait également les eaux douces. Le chenal tint jusqu'en mars 1968.

Le résultat de ces actions conjuguées se fait sentir sur presque toute la longueur : à Plovan et à Tréogat devant Ménez-Sklas, la digue a retrouvé son altitude moyenne ancienne, à quelques décimètres près ; au Nord de la brèche il s'en faut de 1,35 m à 100 m, et de 0,90 m à 200 m ; au Sud, il manque 1,10 m au terminus du chemin départemental où la grande trouée a été colmatée et 1,20 m à 300 m au-delà. Quant au seuil de l'ouverture, il est trop bas de 2,20 m au droit de l'aqueduc, de 2,70 m vers le milieu et de 2 m à l'extrémité sud. La seule amélioration souhaitable pour le moment est de voir cette ouverture bouchée jusqu'au niveau actuel des parties adjacentes, voisin de 8,30 m.

Ne faut-il pas plutôt la maîtriser et protéger le site, mais comment ? Le délai nécessaire à la mer pour boucher l'ouverture en reprenant les galets de la base du cordon enfouie sous le sable du nouvel estran, serait trop long. Or, une réserve de galets existe à proximité ; en effet, le ballast des deux voies d'approche, emprunté par l'Organisation Todt au cordon, devrait lui revenir. L'un des remblais est tout près de la brèche.

Parallèlement, l'installation de 2 ou 3 buses dans la levée assurerait le dessèchement comme par le passé et le retour à l'océan des paquets de mer jaillissant par dessus la crête.
