# Sur les érosions de la côte ouest du Cotentin

par Pierre BERNARD  
Maître de recherches du CNRS

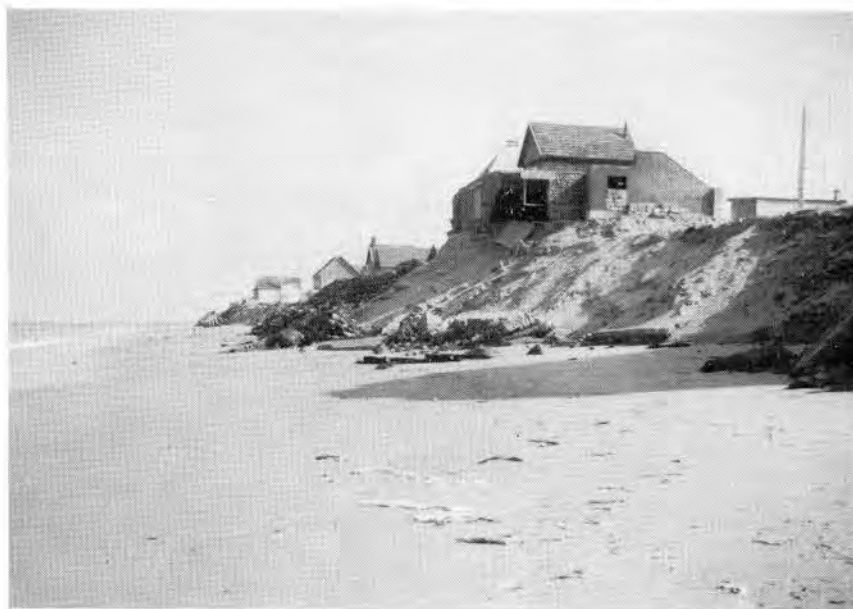
Fig. 1. — Après la tempête : Saint-Martin-de-Bréhal.

Au mois de novembre 1967, l'attention générale a été attirée sur l'effet brutal de la tempête accompagnant une marée de coefficient élevé ; la côte ouest du Cotentin a été particulièrement éprouvée au point qu'une quinzaine de maisons de la station balnéaire de Saint-Martin-de-Bréhal (fig. 1) ont été détruites, et un grand nombre d'autres mises en danger à Coutainville où leurs clôtures et annexes du côté de la mer ont, dans certains cas, disparu.

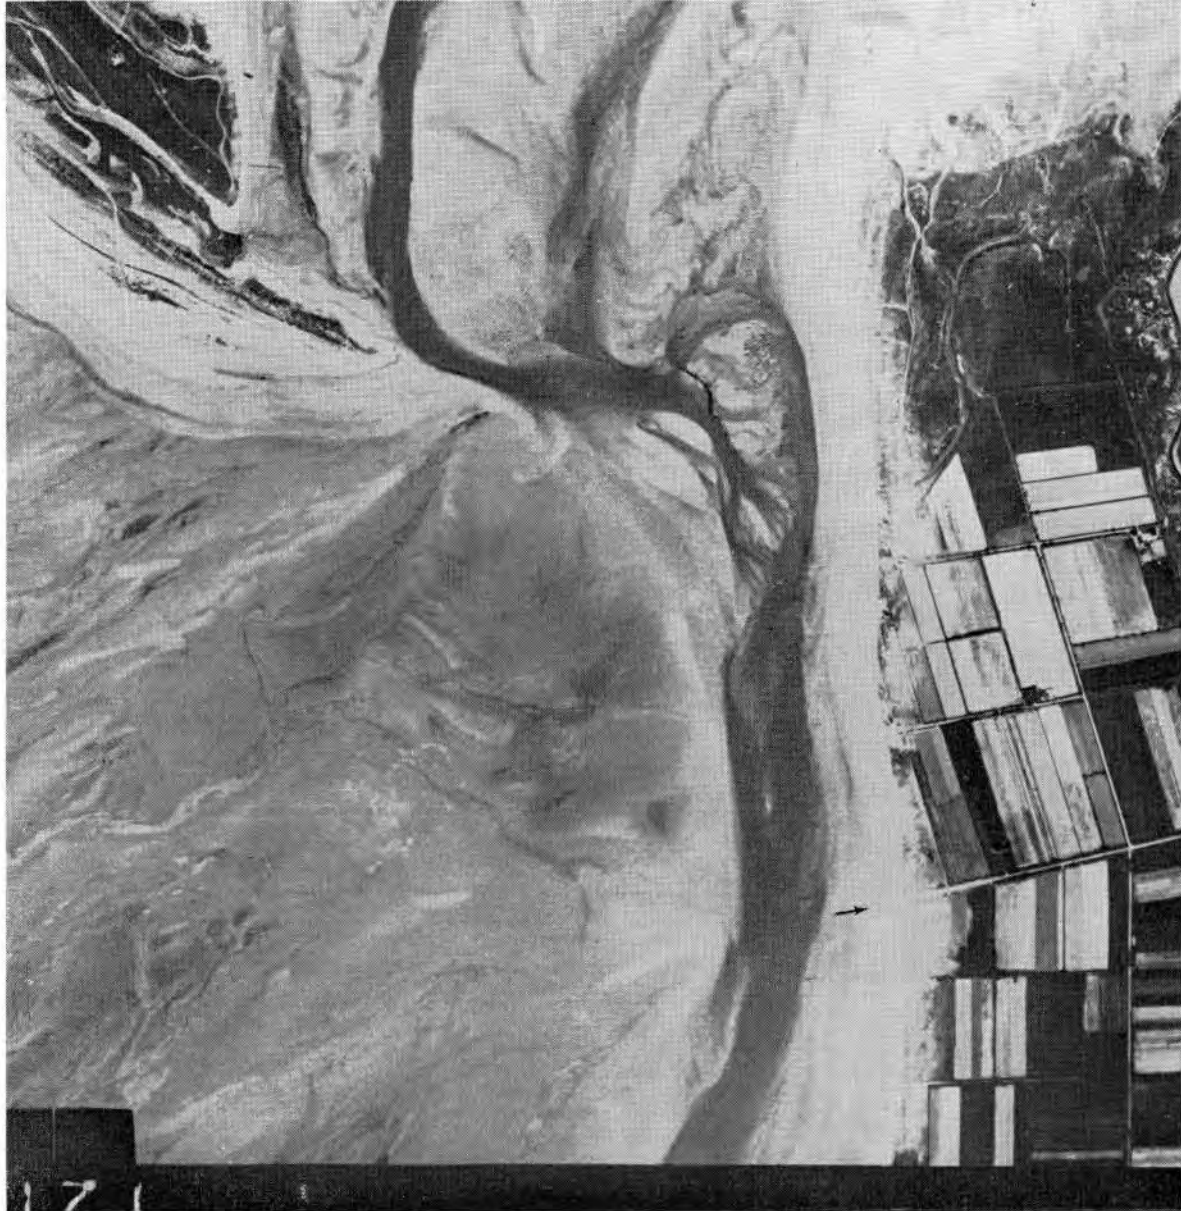
Les conséquences ne sont pas apparues partout avec la même rapidité : ainsi l'extraction sur une côte inhabitée, la plage de Montmartin au Sud de l'embouchure de la Sienne, provoquait déjà une échancrure très nette, visible sur le relevé aérien de 1947 (fig. 2 B), par rapport à la photo de reconnaissance de 1942 (fig. 2 A). Le recul de la côte entre ces deux dates atteignait 60 mètres.

Fig. 2. — Reproduction, à la même échelle, des clichés de l'Institut Géographique National pris au-dessus de la pointe d'Agon en 1942 (I), 1947 (II) et 1965 (III). Remarquer sur le premier le débouché en musoir de la charrière E-W descendant de Montmartin (flèche), remplacé par une baie échancrée dès 1947.

Sur le cliché III, la ligne de rivage s'est rapprochée de 160 m de la ferme visible le long de cette charrière. La comparaison des clichés I et III montre les transformations du lit de la rivière qui s'est déplacé de la même quantité vers l'Est et a perdu, en face de la même route, son embranchement remontant vers la pointe d'Agon.

ville. On doit d'ailleurs l'attribuer au décalage de 160 m vers l'Est du lit de la rivière entraîné par l'exploitation de la plage de Montmartin dont nous parlions au début, et aux ponctions qu'elle a provoquées dans le banc de sable B situé juste en face (voir fig. 2).

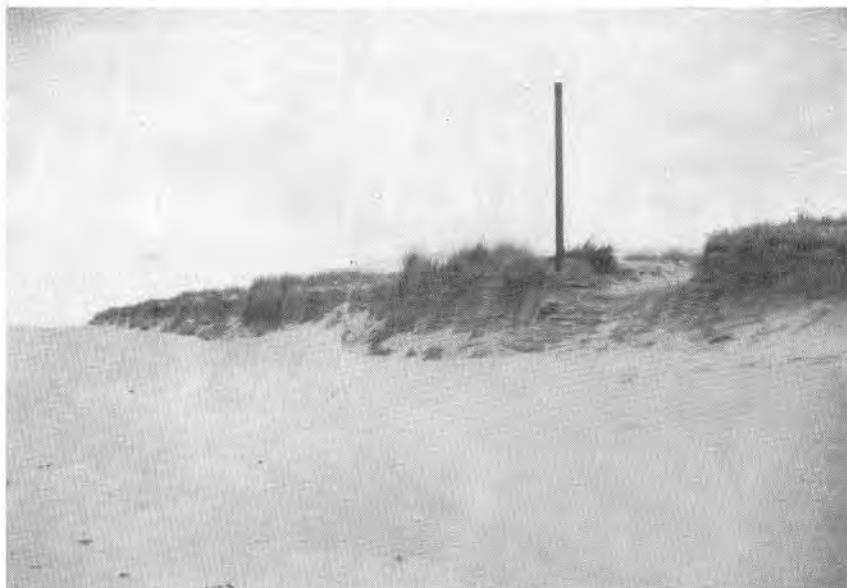
Après cette date, l'exploitation du sable a été transférée en un point situé à 800 m plus au Sud et a continué à une échelle incontrôlable. Bien que les premiers signes d'amaigrissement de la plage y aient été visibles très rapidement à un œil averti, c'est seulement 10 ans plus tard, comme dans le cas précédent, que la dune elle-même a été attaquée sur une grande longueur, prenant le faciès habituel de microfalaise (fig. 5) et abandonnant à l'estran une bande de largeur supérieure à 5 m en novembre 1967 ; à la suite de quoi l'extraction a été de nouveau repoussée, cette fois d'environ 3 km. Le destin de ce dernier emplacement a été bref : la marée de mars 1970 ayant pénétré au-delà du cordon dunaire, l'exploitation s'est vue interdire à la demande non pas de propriétaires de villas, mais de ceux de bateaux, le phare de la pointe d'Agon se trouvant menacé par la mer et caché à la vue du large par l'amoncellement des graviers extraits de la plage.

Fig. 5. — Etat de la plage en 1968 à l'emplacement de l'extraction de sable E3, repéré par le poteau planté auparavant à plusieurs mètres à l'intérieur de la dune.
