# La protection des rivages sur le littoral continental de la baie de Bourgneuf (L.-A.)

par Françoise GAUTIER

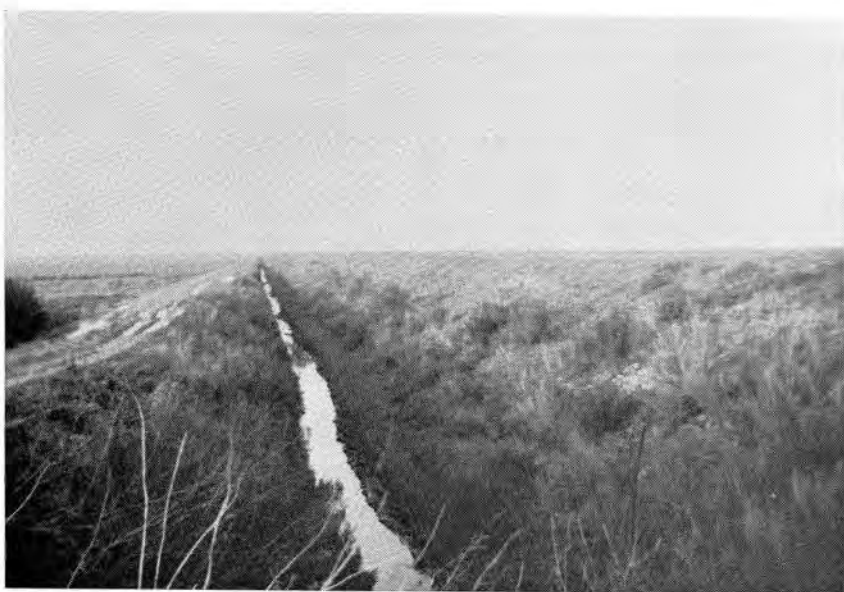
Fig. 2. — Ancienne digue intérieure des polders des Champs. Vue prise vers le Nord (fin décembre 1968).

Les premières digues dont il reste çà et là des vestiges dans le paysage datent du XVIII<sup>e</sup> siècle (fig. 2). Elles sont envahies par la végétation, parfois par les sillons des cultures. Par endroits apparaissent encore des tracés plus récents de digues qui délimitèrent, aux alentours de l'étier du Falleron et dans les polders Saint-Céran, les gains de la première moitié du XIX<sup>e</sup> siècle. Le rivage actuel, enfin, est barré par une construction édifiée de 1958 à 1964 des polders des Champs au Bec de l'Epoids, ainsi que par un ouvrage plus ancien (1940-1941), renouvelé après la guerre 1939-1945, des polders des Champs à la Louippe, au Nord du récent ouvrage (fig. 3). Nous n'insisterons pas sur les techniques de construction de la nouvelle digue, dite de Bouin, ceci ayant déjà fait l'objet, dans *Penn ar Bed*, d'un article précédent de M.-F. VERGER (1). Nous signalerons cependant les progrès appor-

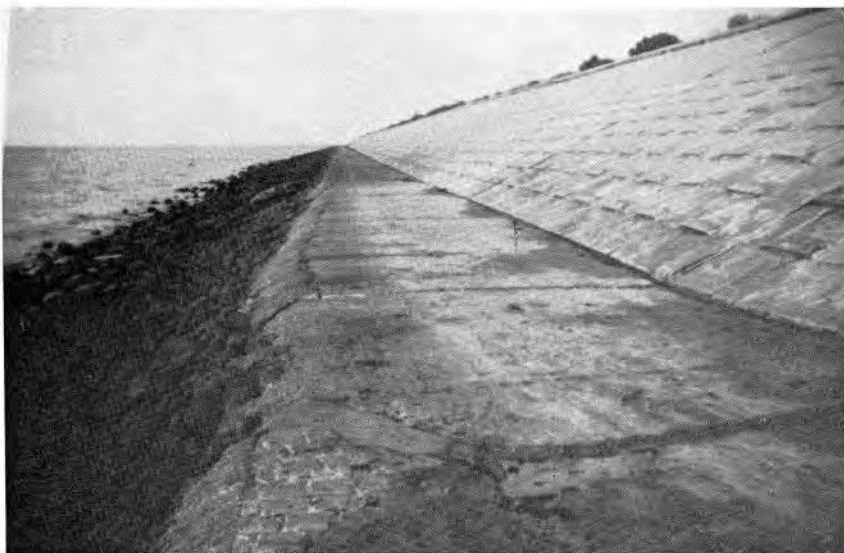
Fig. 3. — La digue rénovée des Champs à La Louippe. Revêtement de dalles de béton. Au pied du trottoir de l'ancienne digue, blocs de calcaire éocène formant « enrochement » de protection.

Les digues anciennes étaient faites d'un assemblage de moellons de calcaire éocène en provenance des bancs rocheux du large ou des carrières de l'arrière-pays, moellons qui étaient liés d'un ciment grossier de terre du marais. Elles étaient taraudées à la fois, du côté de la terre par les lapins, puis par les rats musqués depuis quelques années et, du côté de la mer, par les crabes. A ces destructions d'origine animale s'ajoutait l'attaque par les houles de tempêtes saisonnières, en automne et au printemps principalement. La « digue de Bouin », comme on l'appelle localement, s'étend sur 3,915 km de l'Epoids aux Champs ; côté terre, elle est revêtue de blocs de calcaire éocène ; côté mer, elle est recouverte de plaques de fibro-ciment. Elle s'élève, du côté de la terre, de 5 m au-dessus des polders et, du côté de la mer, de 9 m au-dessus du zéro des cartes marines. Cette réalisation, patronnée par le ministère des Travaux publics, entrainait dans le cadre d'un projet d'« Aménagement des marais de l'Ouest ». L'ouvrage, de conception moderne et d'une résistance assurée peut cependant présenter des points faibles. Au cours des tempêtes de janvier et d'octobre 1962, plusieurs brèches s'ouvrirent dans la digue ; mais elle était alors vulnérable du fait de son inachèvement. Actuellement, il se pourrait pourtant qu'elle fut menacée en un point précis. En effet, elle repose sur des sédiments dans lesquels les vases tiennent une large place. Or, au sommet de l'angle rentrant que dessine l'ouvrage et vers lequel convergent, précisément, les orthogonales de la houle, à peu près au milieu du tracé de la digue, celle-ci repose sur une vase molle et noire, épaisse d'1 m, riche en matières organiques et moins compacte que la vase grise. Le soubassement de calcaires éocènes est là à plus de 3 m au-dessous du zéro SHM, à plus de 5 m au-dessous du niveau de la surface des vases. Enfin, il se trouve que l'épaisseur la plus grande de la couche vaseuse se trouve, elle aussi, au sommet de l'angle. Compte-tenu de la violence des vagues de tempête dans cette partie de la Baie, l'on peut penser qu'il y a là un point de faiblesse éventuel bien que les hommes de l'art aient confiance dans la tenue de l'ouvrage. L'on doit reconnaître d'ailleurs que par sa technique de construction et sa hauteur, la nouvelle digue de Bouin constitue la plus belle des réalisations de l'espèce en bordure du Marais Breton.
