# Historique d'une évolution de littoral dunaire : la baie de Goulven (Finistère)

## Interactions entre forces naturelles et interventions humaines

par Bernard HALLÉGOUËT et Annik MOIGN \*

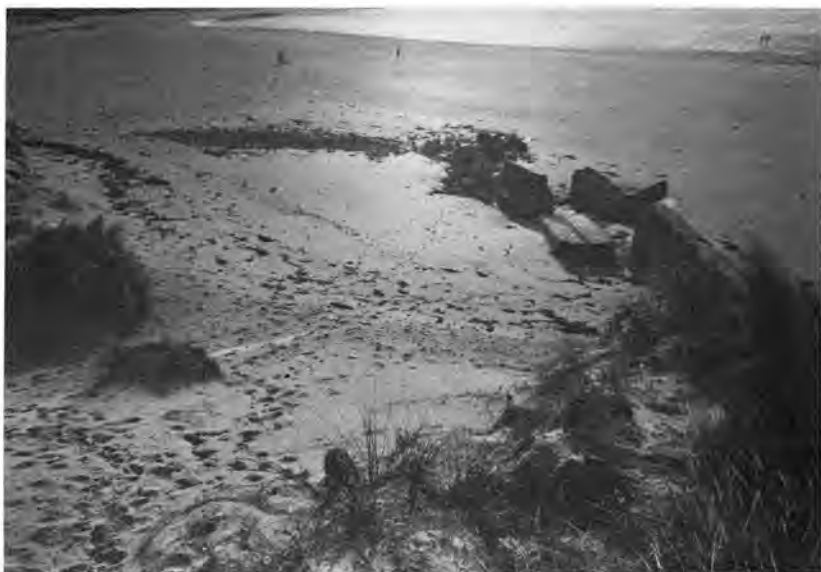
Les vestiges du mur construit par les Allemands à la pointe de Garreg Nevez montrent la position du littoral il y a 30 ans.

Il y a quelques années des déblais de carrière furent déversés au pied de la falaise à l'Ouest de la chapelle de Saint-Gouevroc, mais pas plus que les travaux précédents, ils ne réussirent à entraver l'érosion qui s'est même accélérée en arrière de l'obstacle. Le mur édifié par les Allemands à l'Est de Garreg Nevez a été plus efficace mais il est cependant en voie de destruction.

Le mur de protection de Garreg Nevez assure encore une stabilisation locale du littoral mais il est actuellement très menacé. Au Sud du mur, entre 1947 et 1971, la falaise a reculé de 65 mètres environ dans le secteur le plus attaqué (soit en moyenne près de 3 mètres par an). La zone d'attaque maximale de la houle a tendance à se déplacer d'Est en Ouest et elle s'exerce désormais dans un secteur où la dune littorale est basse et très étroite. Comme celle-ci représente le rempart de protection du polder de Lannevez, on peut prévoir que sa disparition serait catastrophique.

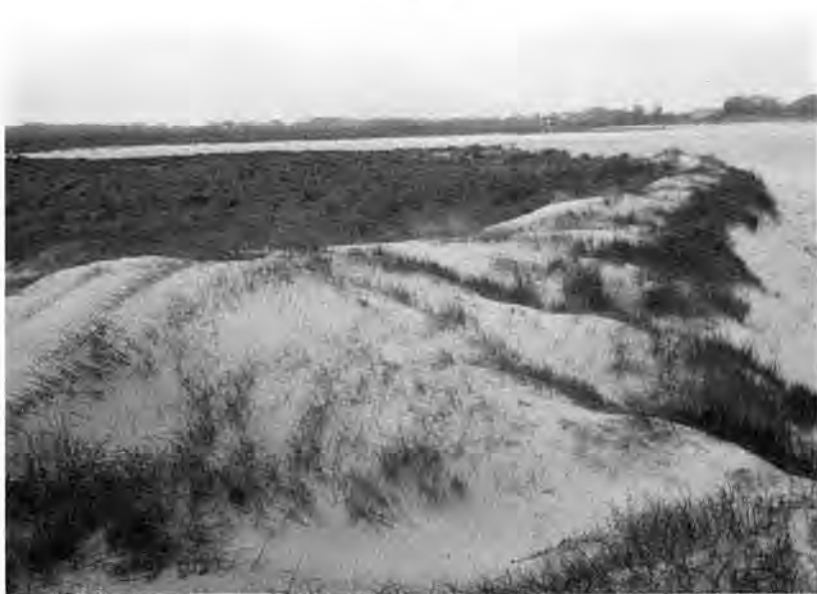
Un exemple de sédimentation : la nouvelle crête littorale sur la face Nord de Penn ar C'hleuz.
