# Flèches en chicanes

## Evolution du complexe du Loc'h en rade de Brest

**La rupture de la flèche du Loc'h, construction littorale typique de la rade de Brest, en bonne santé jusqu'à présent, amène les auteurs à s'interroger sur les causes de la dégradation des cordons de galets et à réfléchir sur les remèdes à apporter, avant d'aboutir à une situation irréversible.**

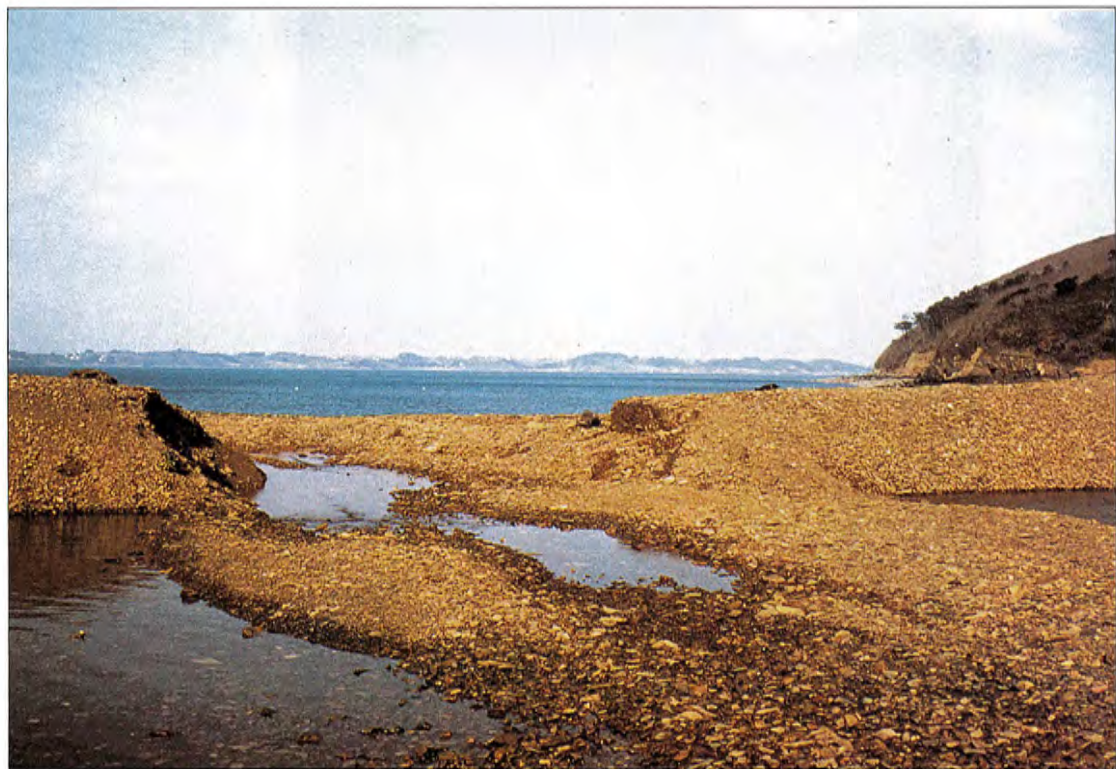
**Brèche au moment de sa formation.**

Lors de la marée de coefficient 109 du 9 février 1993, nous avons pu observer à pleine mer, l'écrêtement de la flèche dans sa partie proximale, à l'est du parking. Nous avons ensuite assisté à sa rupture pendant la marée de 119, du 10 mars. L'exutoire du marais du Loc'h a alors abandonné son ancien cours. Le sillon a reculé de plusieurs mètres à l'est de la brèche et une langue de galets s'est formée en retrait, devant l'ancien exutoire.

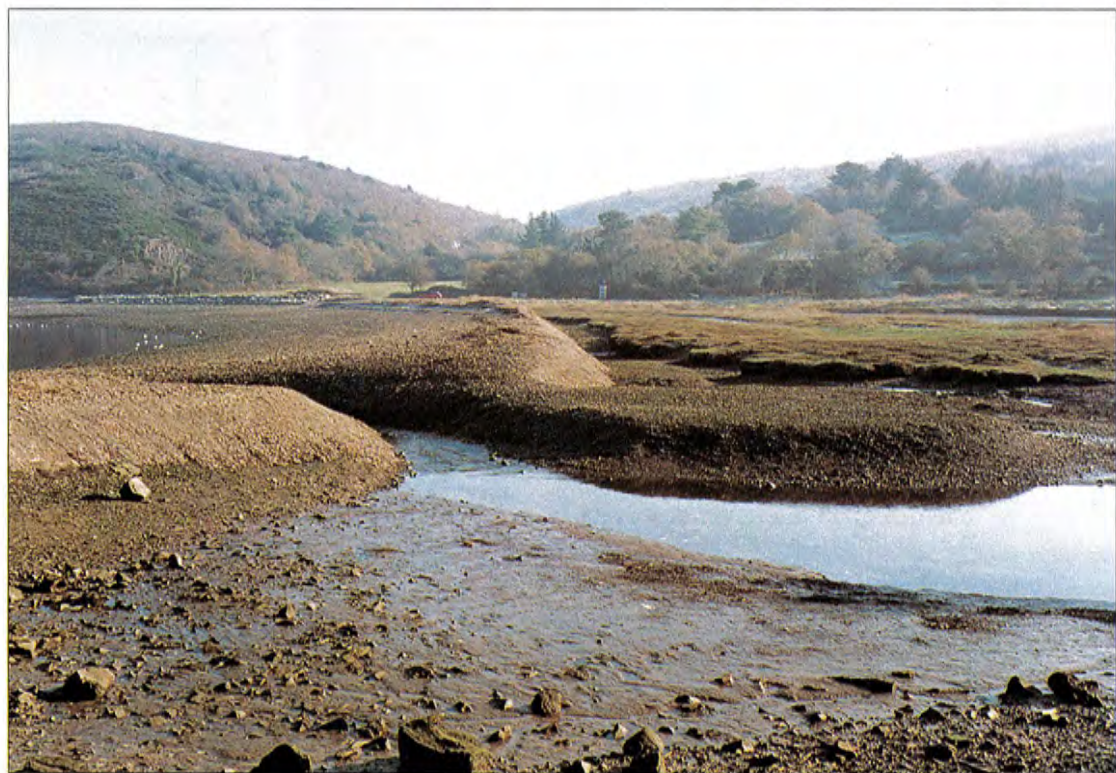
**Le nouveau chenal dix mois après la formation de la brèche. L'ancien chenal a été presque complètement barré par une accumulation construite par le courant de flot.**

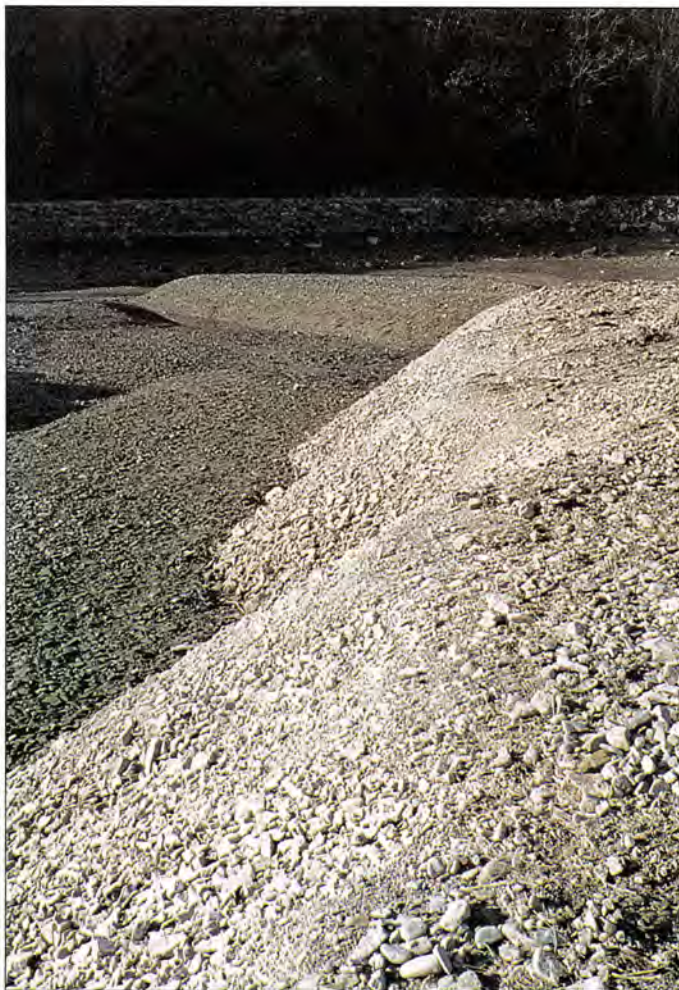
*Déversements  
de galets  
sur le revers  
du cordon,  
à l'est de la  
brèche.*

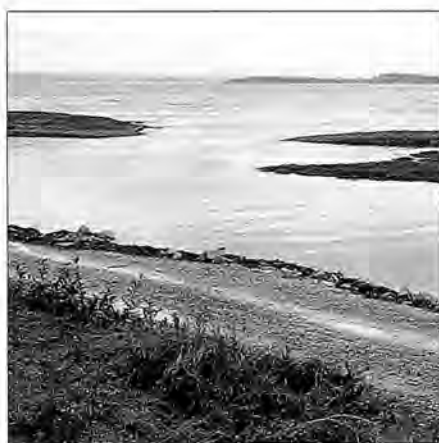
*La brèche à haute mer avant les travaux de restauration du site au mois de janvier 1994.*

Pour éviter à l'avenir, d'avoir à prolonger le cordon d'enrochements que l'on a déjà commencé à installer à l'est, pour protéger la route côtière, il fut décidé d'essayer de préserver cette digue naturelle de galets, avant que la brèche ne s'élargisse et que l'altitude de la crête s'abaisse. Pour barrer le nouvel exutoire on disposait du matériel qui s'était étalé au sud de la brèche et des galets de la grève. On a aussi profité de cette opération pour relever le niveau de la crête littorale, là où elle s'était abaissée, en prélevant des galets devant la partie proximale du cordon, ainsi que dans sa partie distale.

La restauration de ce système de flèches en chicane, par la D.D.E. du Finistère, les 20 et 21 janvier 1994, ne peut avoir que des avantages, au niveau du paysage comme du milieu naturel. La fermeture de la brèche facilite le passage des piétons entre les deux rives de l'anse, car à marée basse il était devenu assez périlleux de s'aventurer dans le flot tourbillonnant débouchant de l'étang. Mais il ne faudrait pas que cette fréquentation devienne trop importante, sinon il serait utile de songer à aménager une passerelle d'accès en direction de l'extrémité de la flèche interne et canaliser le passage vers celle-ci.

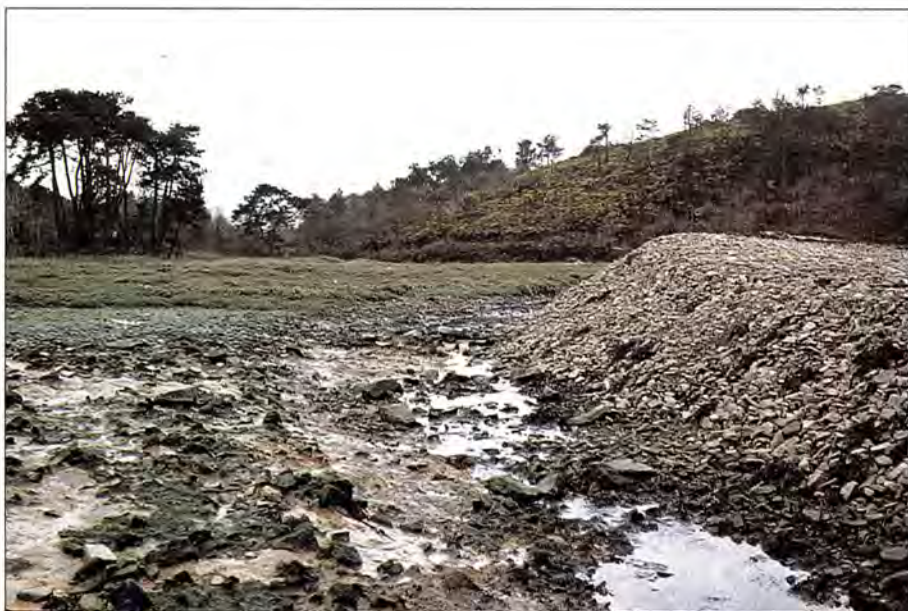
*Exutoire érodant le head périglaciaire à l'est du sillon externe.*

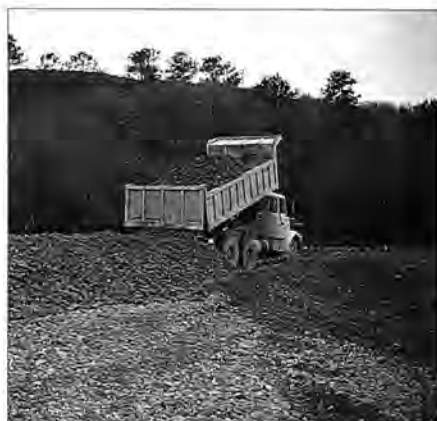
*Travaux de restauration de la flèche externe le 21.1.1994.*
