# L 'évolution du littoral de Saint-Nicolas des Glénan

Bernard HALLÉGOUËT

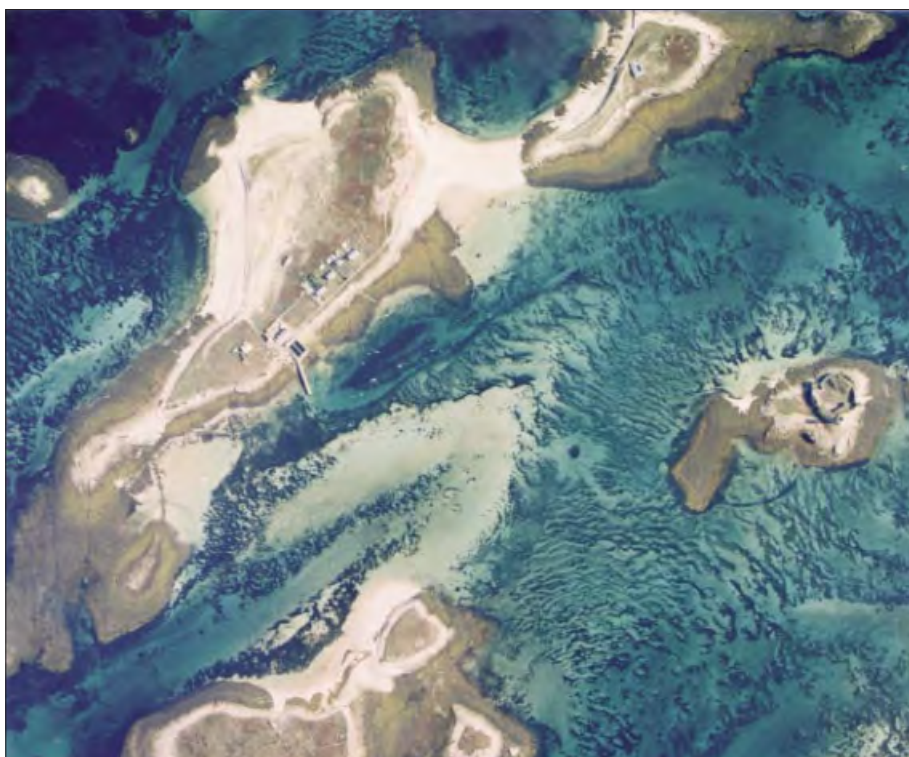
*Photo verticale de l'île Saint-Nicolas (en haut à gauche), 2 ans après les travaux de protection de sa face nord. Noter à l'est le tombolo de Bananec et au sud, la grande dune hydraulique entre le port et l'île Drenec.*

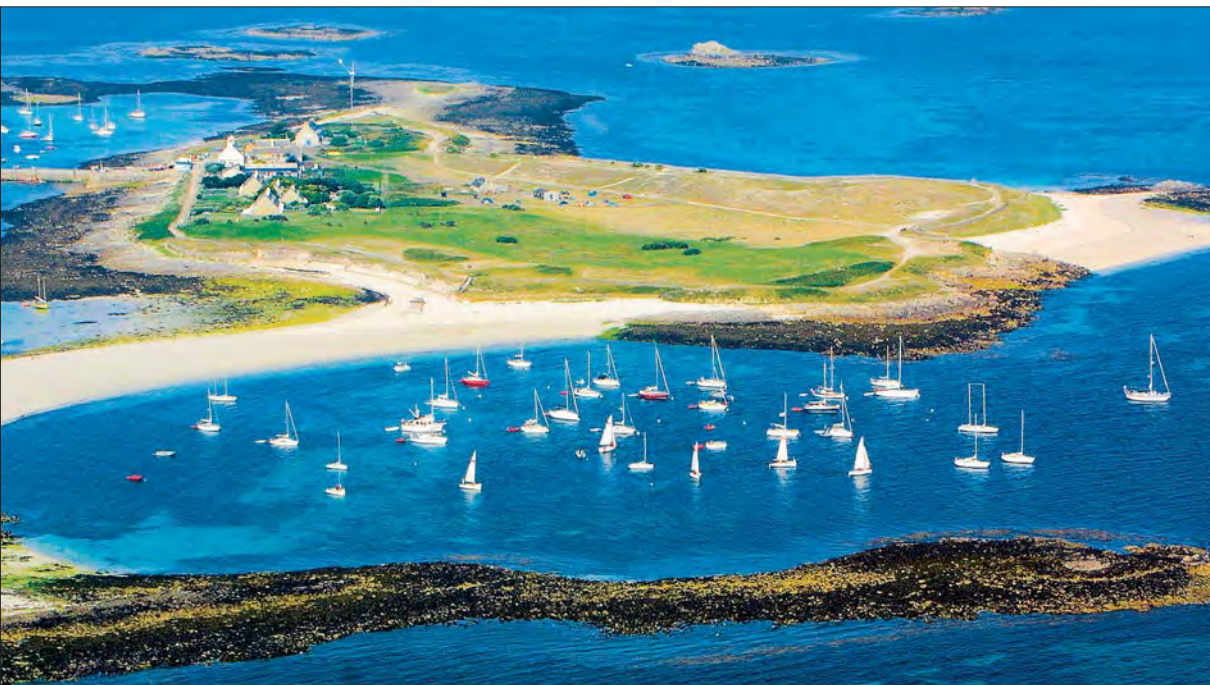
**Vue aérienne de la partie NE de Saint-Nicolas (Photo F. Destoc, avec l'aimable autorisation du Télégramme de Brest).**

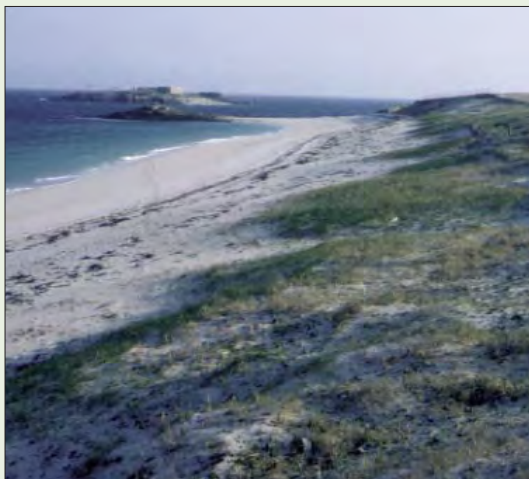
**À gauche : 1984. Rivage dunaire au Nord-Ouest de l'île, avec profil d'accumulation ensevelissant le barrage de traverses de chemin de fer installé en 1974, pour la protection de la dune.**

Depuis les travaux de protection de la dune septentrionale par un rideau de traverses de chemins de fer, en 1974, on a observé d'abord, en 1978-79, une vive érosion des sections est et nord du cordon où les traverses ont été arrachées par les vagues des tempêtes de l'hiver. A l'ouest en revanche, les travaux ont tenu et les traverses ont été enfouies sous les sables éoliens. Par la suite le mouvement s'est inversé, les traverses sont réapparues et ont été progressivement emportées par les vagues, tandis que la ligne de rivage à l'est du cordon, après un recul estimé à près de 25 m, a progradé comme on peut actuellement le constater sur le terrain.

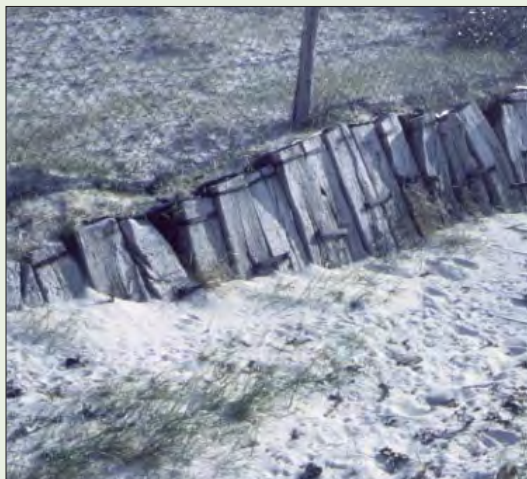
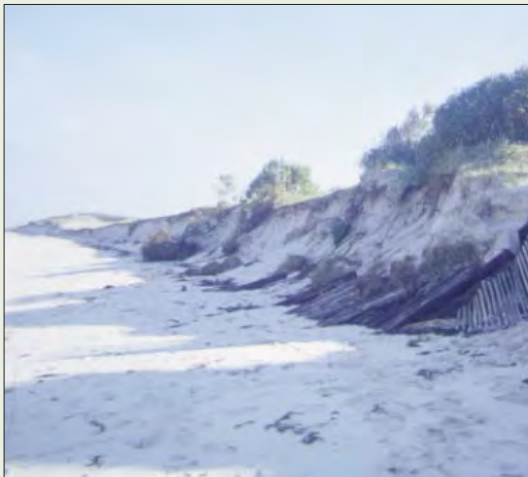
**Noter la position des plantations disposées en arrière du barrage. Milieu : 1984. Escalier à la base de la dune en arrière du barrage de traverses. À droite : 2001. Le même**

*escalier dans sa situation actuelle. noter le changement du profil du front dunaire et la destruction du barrage de traverses en avant des plantations de 1974.*

Au cours de l'hiver 2000-2001, l'érosion de la partie ouest du cordon dunaire septentrional s'est poursuivie. Des traverses ont encore été arrachées par les vagues, et les escaliers d'accès à l'estran se sont trouvés suspendus au-dessus de la plage. Les arbustes plantés en arrière du rideau de traverses ont été déchaussés, mais leurs racines retiennent encore le sable de la dune, là où ils subsis-

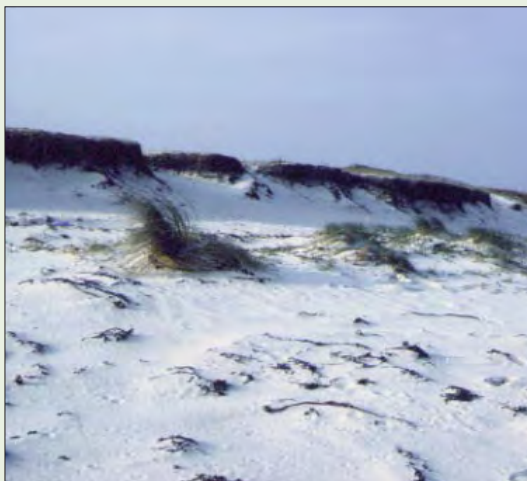
**À gauche : 1984. Cordon dunaire au sud de la réserve avec développement de dunes embryonnaires en avant d'une ancienne falai-**

*se d'érosion marine. Milieu : 2001. Falaise entaillant le cordon dunaire au sud de la réserve et laissant apparaître un vieux mur et des*

Pour le cordon situé au sud de la réserve naturelle, on s'est contenté de rideaux de ganivelles permettant de capter les sables soumis à la déflation éolienne sur la plage de part et d'autre du tombolo de Bananec. Leur action a été positive dans la partie nord

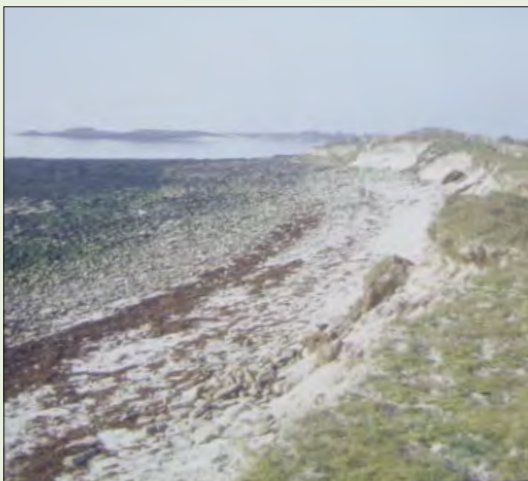
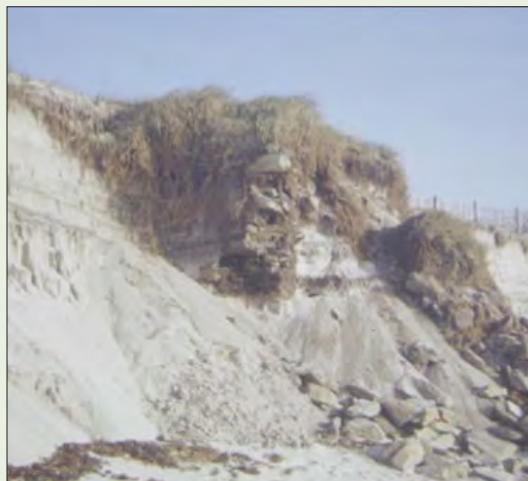
*fosses comblées d'ordures. À droite : 2001. Détail de la falaise : vieille construction bâtie sur la dune, à une époque indéterminée.*

Au sud de la réserve naturelle, la dune a connu une érosion importante entre son raccord avec le bâti rocheux méridional et l'enracinement du tombolo de Bananec. Le cordon est désormais entaillé par une falaise de 3 à 4 m de hauteur laissant apparaître de vieux murs appareillés sans mortier et deux fosses à ordures creusées dans la crête. Ces fosses apparaissaient très bien sur les photographies aériennes à grande échelle effectuées en 1976 et se situaient alors dans une crête à plus de 25 m du trait de côte. Les déchets libérés par le recul de la falaise (sacs en plastique bleu et ferrailles) sont inesthétiques dans le paysage littoral et les tessons de bouteille dispersés sur l'estran constituent un danger pour les baigneurs et les promeneurs.

L'accélération du recul de la falaise sableuse au sud de la réserve durant l'hiver 2000-2001 semble due aux vagues soulevées par des vents de secteur sud-sud-est. La topographie sous-marine permet en effet aux vagues pénétrant dans la Chambre entre Brillimec et Géotec de passer entre Cigogne et Bananec. Elles longent alors le tombolo unissant cette dernière à Saint-Nicolas et attaquent la dune à l'ouest de celui-ci. Ce phénomène a dû se répéter plusieurs fois depuis les ouragans qui ont balayé l'archipel en 1987 et 1999, mais ce n'est que maintenant qu'il est devenu préoccupant en raison de la mise au jour d'une décharge d'ordures dans le périmètre rapproché de la réserve naturelle.
