# Le Vougot à l'épreuve des flots

Lénaïg SPARFEL et Serge SUANEZ

**Depuis quelques décennies, le cordon dunaire de la plage du Vougot sur la commune de Guissény est en érosion. Le recul est aujourd'hui devenu tellement préoccupant que la municipalité a souhaité intervenir de façon à stabiliser le front de dune. Une expertise scientifique a donc été réalisée afin de quantifier l'ampleur du phénomène érosif et de proposer plusieurs scénarios en matière d'ingénierie littorale.**

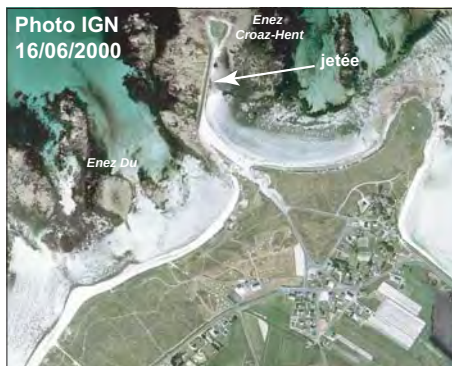
platier dénudé
  platier couvert d'algues
  couverture sableuse
  limite haut de plage du centre nautique
  transit sédimentaire

**[1] Evolution du littoral de part et d'autre de la jetée du Curnic entre 1952 et 2000.** L'analyse des photographies aériennes entre 1952 et 2000 montre un net engraissement de la plage du centre nautique, surtout dans sa partie occidentale. Ceci est dû au blocage du transit sédimentaire contre la jetée du Curnic et explique la diminution de la surface du platier rocheux affleurant alors recouvert par des sables. Dans le même temps, on note une érosion de la couverture sableuse au droit de la plage du Vougot découvrant ainsi les fonds rocheux sous-jacents.

En 1974, contre l'avis de certains riverains, une jetée de protection de la zone de mouillage du centre nautique du Curnic (commune de Guissény) fut construite entre l'îlot d'Enez Croas-Hent et le secteur oriental de la plage du Vougot. Cet aménagement fut décidé sans qu'aucune étude d'impact préalable n'ait été réalisée. Les conséquences ne se firent pas attendre. En peu de temps, le fonctionnement hydrosédimentaire de l'ensemble du secteur fut modifié entraînant une érosion du cordon dunaire de la plage du Vougot dans sa partie orientale [1].

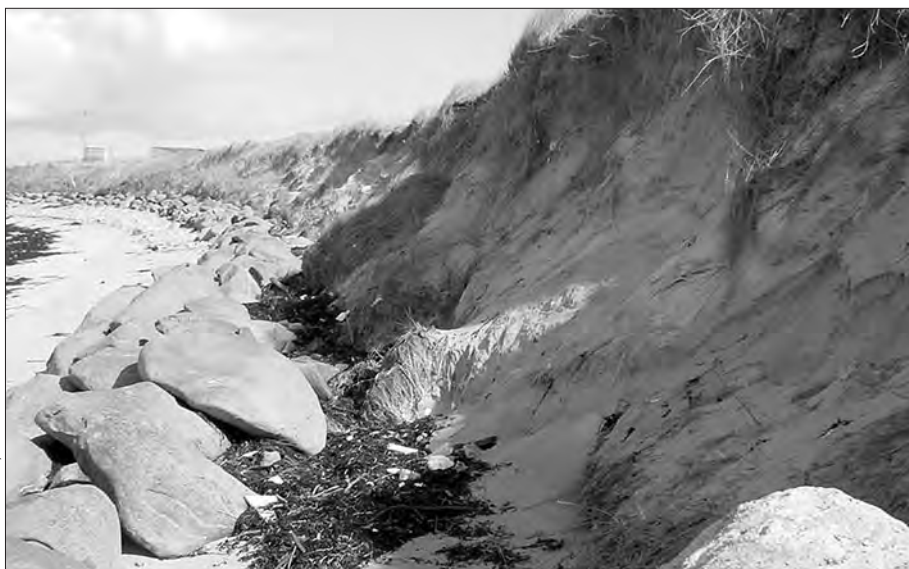
**[2] Enrochement mis en place en 1990 dans la section orientale du cordon dunaire aujourd'hui déconnecté du pied de dune.**

Afin de stopper cette érosion, un premier ouvrage de défense fut mis en place après les tempêtes particulièrement dévastatrices de l'hiver 1990. Il s'agissait d'un enrochement posé en pied de dune sur environ 200 m de linéaire côtier dans la partie la plus orientale de la plage du Vougot (directement à l'ouest de la jetée du Curnic). Mais cet ouvrage, mal dimensionné et surtout « très mal » réalisé,

s'avéra peu efficace. Il est aujourd'hui en partie déconnecté du pied de dune car l'érosion l'a depuis contourné. De plus, à son extrémité la concentration d'énergie a provoqué un recul plus important de la section non protégée [2].

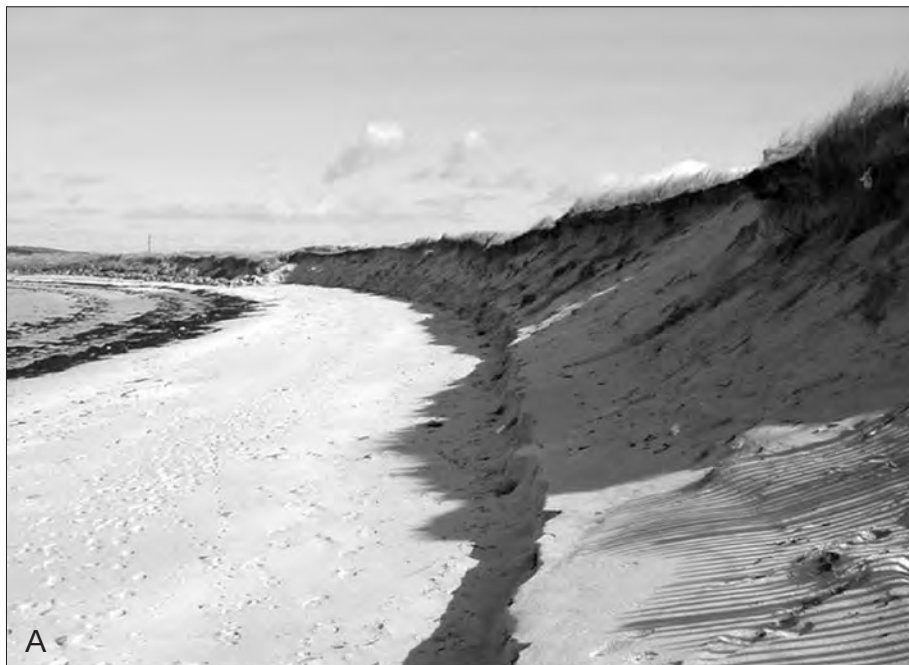
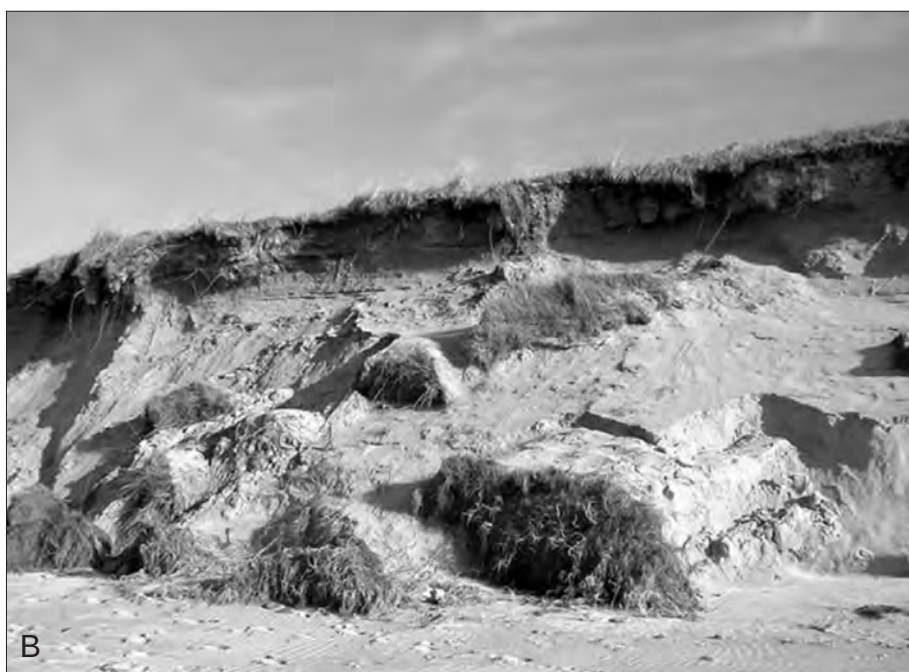
**[4] Formes d'érosion affectant le cordon dunaire de la plage du Vougot dans sa partie orientale : escarpement vif et falaise d'érosion basale (A) ; formes d'éboulement (B).**

contexte, l'érosion récente qui l'affecte [4] fait craindre aux riverains sa rupture éventuelle avec pour conséquence la submersion de leur environnement. Potentiellement le risque n'est pas nul (Suanez *et al.*,

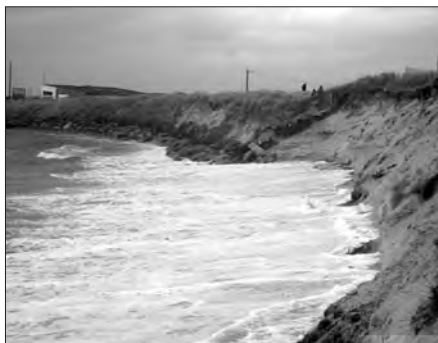
**[10] Illustration d'une submersion de la plage entraînant l'attaque du pied de dune lors d'un épisode de forte marée (coefficient 115) en période de faible pression barométrique (passage d'une dépression faiblement marquée).**

érosion de ce dernier [10]. À l'inverse, dès le printemps le cordon dunaire est de nouveau réalimenté. Cet engraissement est maximum durant l'été où les hauteurs d'eau à la côte sont faibles et où la dynamique éolienne plus efficace assure un transit sédimentaire important de la plage vers la dune.
