# Gestion des sites de reproduction du phragmite aquatique en Biélorussie : expériences et conclusions

**Depuis 1995, des recherches approfondies ont été mises en œuvre, sur trois secteurs clés de reproduction du phragmite aquatique en Biélorussie afin d'optimiser la gestion de ces sites et ainsi améliorer la conservation de l'espèce.**

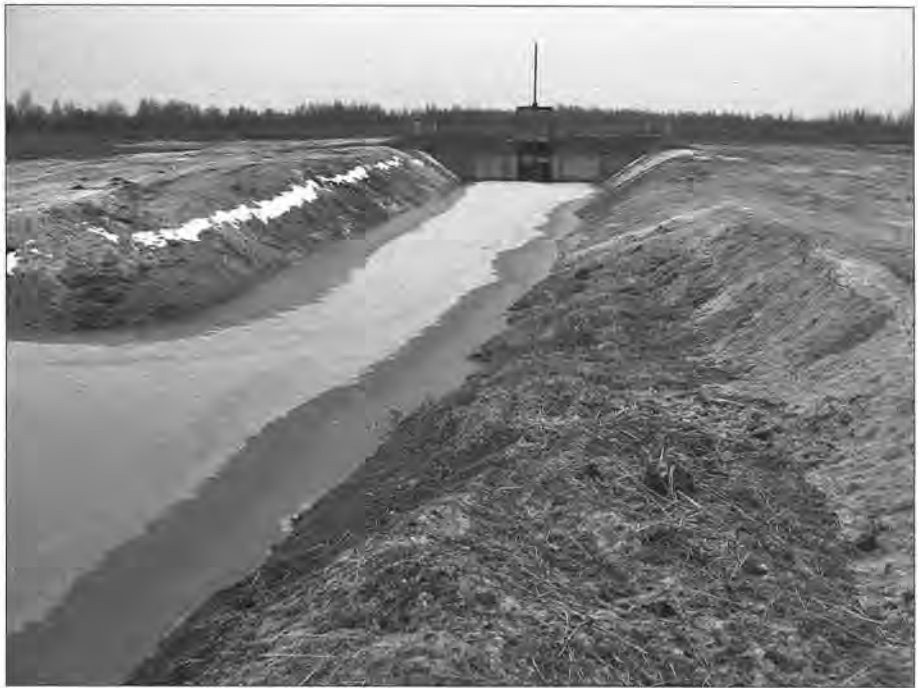
*Écluse aménagée sur le canal Paviedskyt.*

En tout, treize écluses et barrages ont été construits dans le cadre de ce projet : six à Dzikaje, six à Zvaniec, un à Sporava. La gestion hydraulique a contribué à la stabiliser le niveau d'eau et à empêcher toute dégradation supplémentaire rapide des habitats.

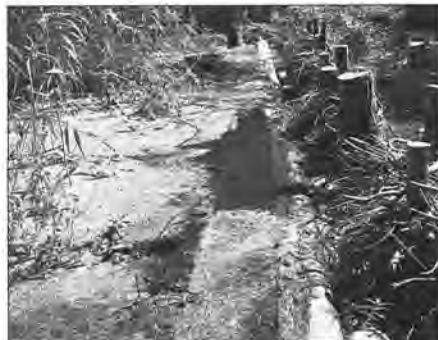
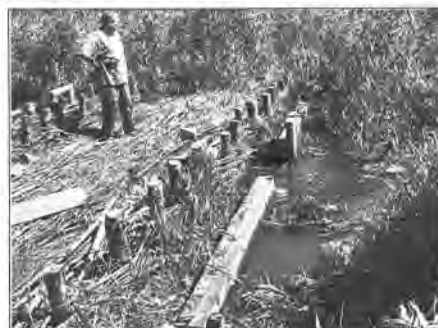
**Retenues aménagées sur le canal près de Viunauka (haut) et sur la rivière Narau (bas).**

creusés dans le cadre de travaux de drainage (Kozulin & Flade, 1999). Les principaux objectifs du projet étaient d'enrayer les pertes d'eaux par ces canaux et de développer des opérations de régulation du système de drainage adjacent à la tourbière. Par conséquent, un certain nombre de barrages a été construit dans la tourbière et des opérations spéciales de régulation hydraulique ont été développées pour le système de drainage adjacent à la tourbière de Dziaje.
