# Restauration de l'habitat à mulette perlière dans le Morvan (France) : expérimentation de techniques douces

## Restauration de la continuité écologique sur un site à forts enjeux patrimoniaux (naturels et historiques)

## Restauration du bassin versant du haut-Cousin

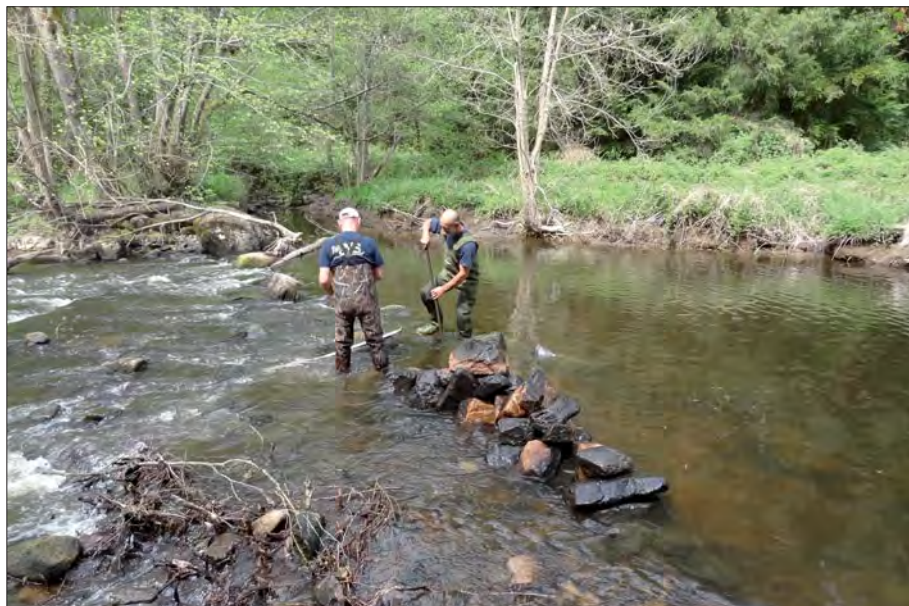
**[3] Démontage du seuil de la Côte Cadoux à la main**

d'eau stagnante sur 179 m et marquait une discontinuité dans la population de mulette perlière. La restauration de la pleine transparence hydraulique et sédimentaire ne pouvait s'envisager avec succès sans entreprendre un travail « d'exagération » de la brèche existante. Mais ce travail a été rendu délicat du fait de l'installation de la population de mulette perlière en amont et en aval de l'ouvrage. Toutes les précautions ont été prises afin de limiter les impacts des travaux. En premier lieu, un état initial complet a été réalisé (Fouillé, 2013). Il a notamment été fait usage des protocoles tels que le protocole de « Capture-Marquage-Recapture » sur la population de mulette perlière, le diagnostic de l'habitat avec une sonde de mesure du potentiel d'oxydo-réduction et la cartographie des habitats par l'Indice d'attractivité morphodynamique. Les arbres présents sur la digue ont été démontés progressivement par le sommet, de façon à ne pas traîner les arbres dans le cours d'eau et déstabiliser les mulettes perlières. Ensuite, la brèche existante a été élargie avec une minipelle à la dimension souhaitée. Les blocs de fond ont été démontés à la main et à la barre à mine pour abaisser le niveau du seuil et finaliser le dérasement [3]. Une minipelle a parfois été nécessaire pour déchausser les plus gros blocs et les charger sur un radeau [4]. En effet, un radeau a été construit pour déposer les blocs dans l'ancienne retenue afin de diversifier les écoulements.

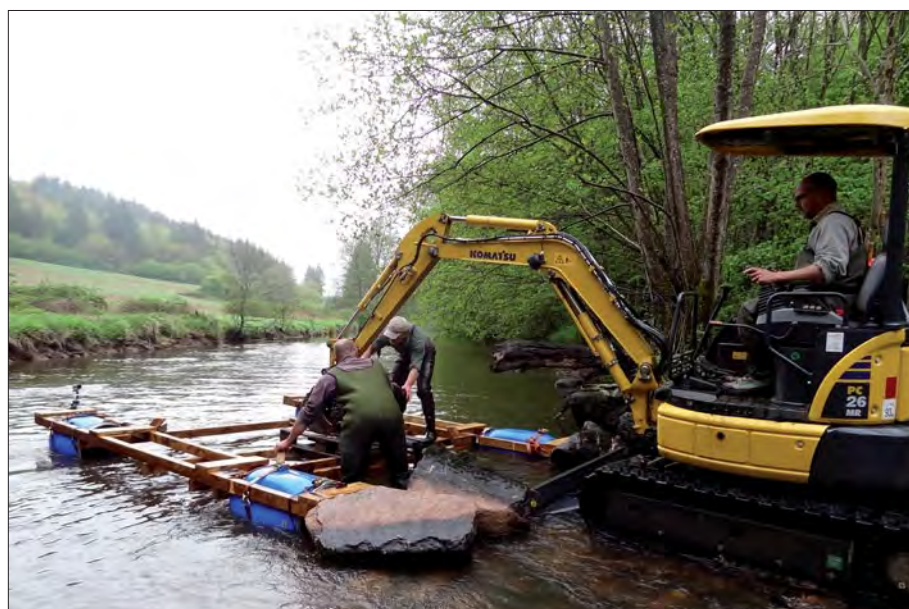
**[4] Transport des blocs de granit de l'ancien seuil de la Côte Cadoux par radeau**

L'utilisation du radeau a surtout permis d'éviter l'utilisation d'engin mécanique qui aurait pu écraser les individus de mulette perlière. Aujourd'hui, le seuil est effacé et laisse place à un grand radier. Le site sera aussi suivi rigoureusement afin de voir les impacts éventuels sur la population de mulette perlière, voire une recolonisation des nouveaux faciès favorables à

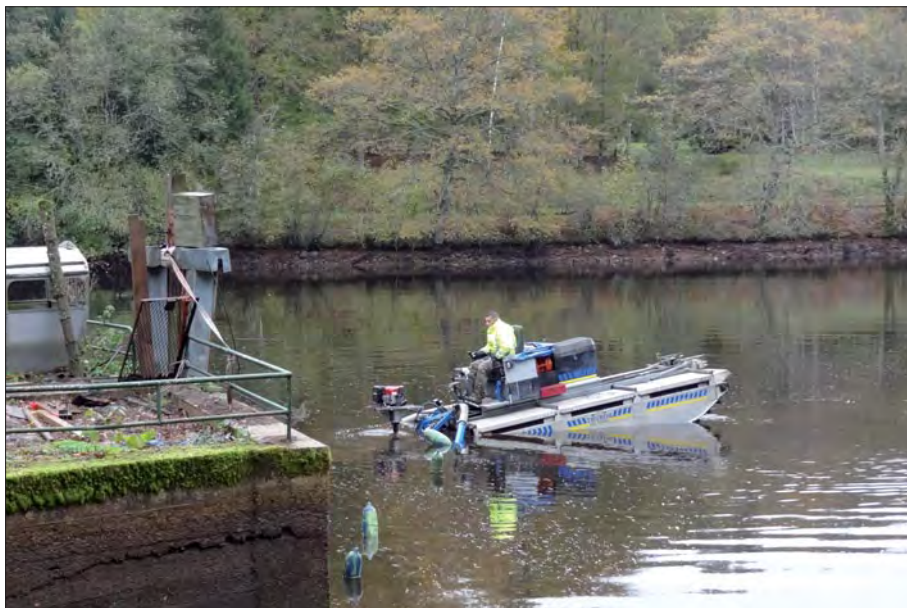
**[5] Pompage des vases au fond de l'étang Chailloux avec une suceuse sur barge amphibie**

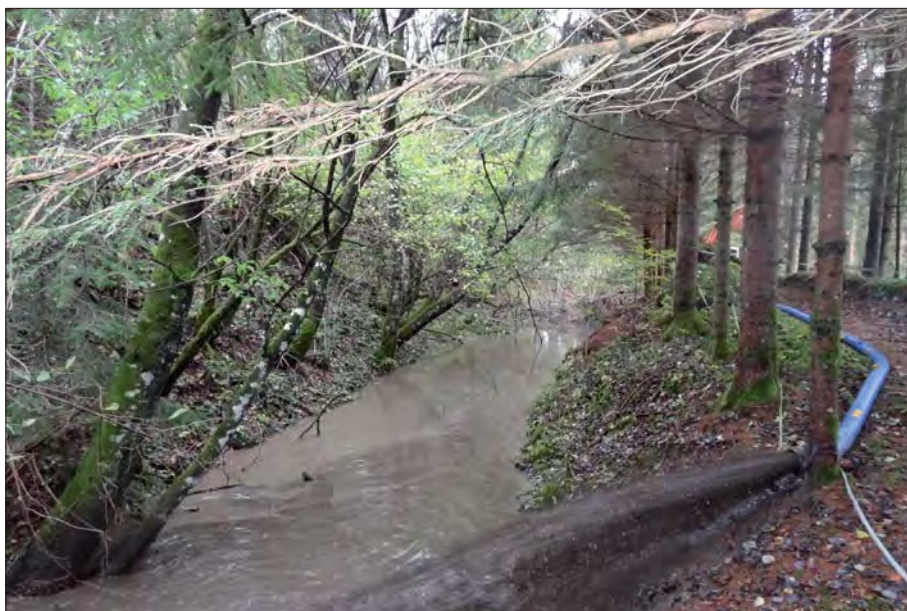
**[6] Rejet des vases du fond de l'étang de Chailloux dans des bassins de décantation**
