# Dynamique fluviale, érosion des berges et charge de sédiments fins dans les habitats à mulette perlière

Robert VANDRÉ & Christine SCHMIDT

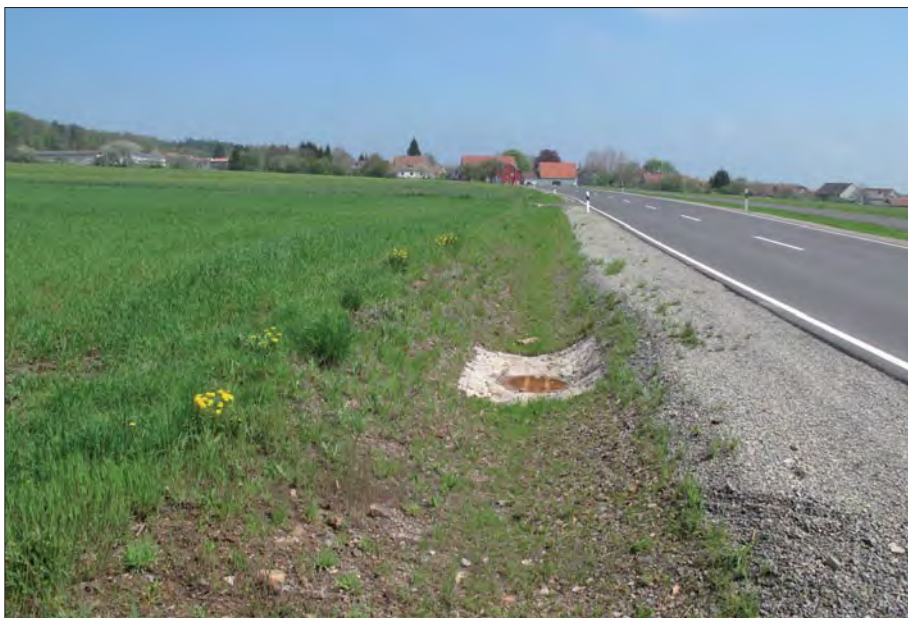
[4] Fossé reliant la terre arable à la rivière Schondra

L'érosion des sols représente la principale source de sédiments fins texturés. Dans de nombreux cours d'eau de mulette perlière, les terres arables sont reliées aux canaux via des fossés situés en bordure de voie, par exemple. Ainsi, les principales sources d'envasement et de turbidité sont souvent situées à une distance importante des véritables rivières à mulettes perlières [4].

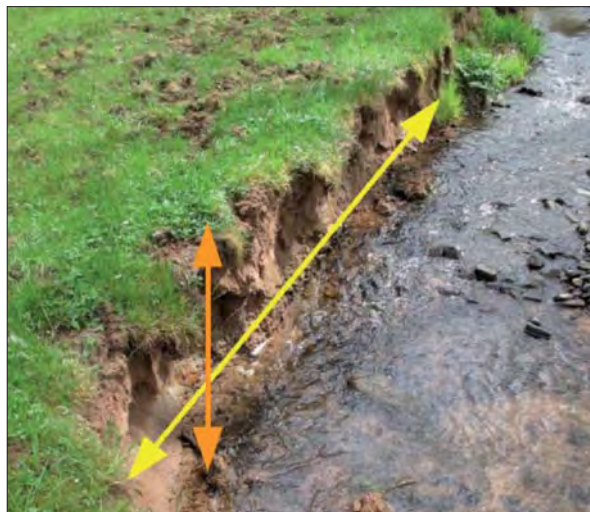
**[5] Cartographie de l'érosion de la berge de la rivière : enregistrement des longueurs et hauteurs des berges récemment érodées**

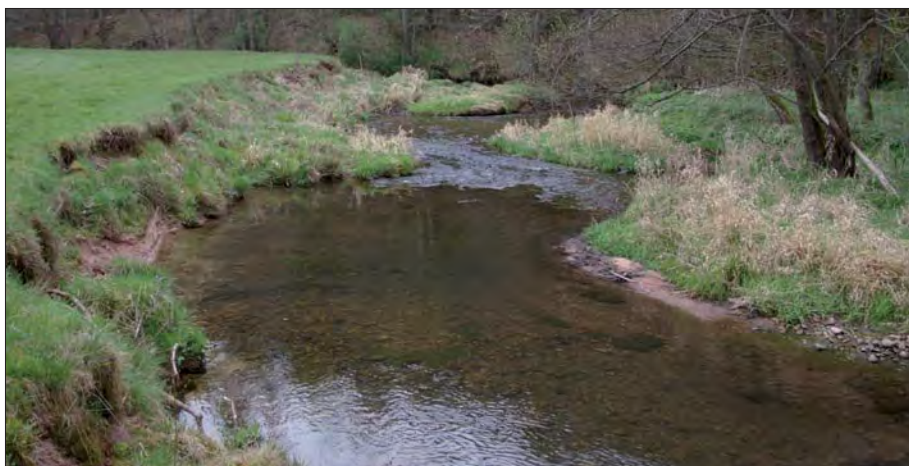
**[6] Plaine inondable de la rivière Schondra, couverte d'une couche de limon alluvial**

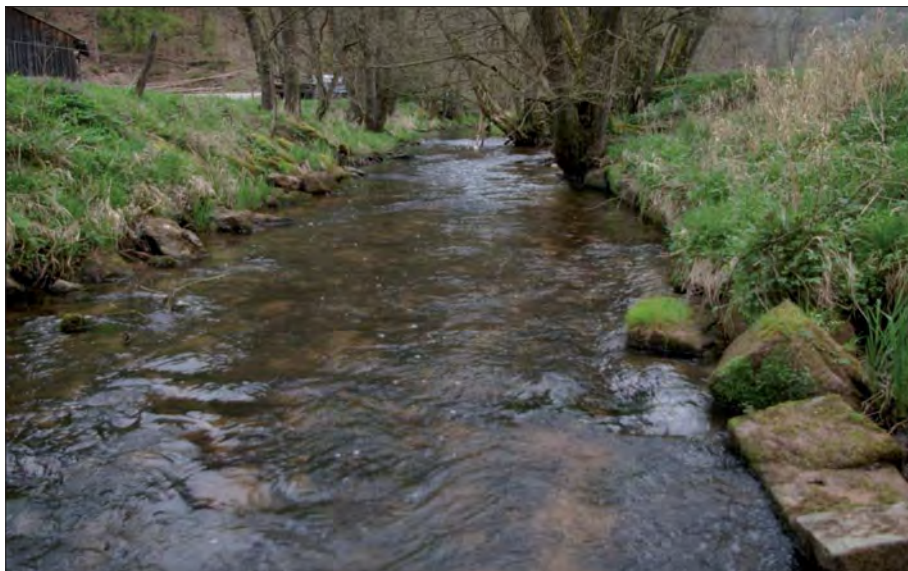
**[7] L'enrochement des berges conduit à un rétrécissement de la rivière.**

Afin de protéger les prairies de l'érosion progressive, les agriculteurs ont recouvert les berges de roche dans la plupart des étendues de la plaine inondable de la rivière Schondra, comme dans la plupart des rivières d'Europe centrale [7]. L'installation de roches crée une structure confinée qui peut encore être observée dans de nombreux tronçons de la rivière Schondra : le chenal de la rivière est étroit. Lors des inondations, une contrainte de cisaillement s'exerce au fond de l'eau. Généralement, le fond est couvert d'une couche de galets servant de protection, cas typique d'une zone fluviale confinée (Thorp *et al.*, 2008). Le substrat situé en dessous étant protégé de la mobilisation, il vieillit et les espaces sont obstrués par les sédiments fins et incrustés d'oxydes de Fer

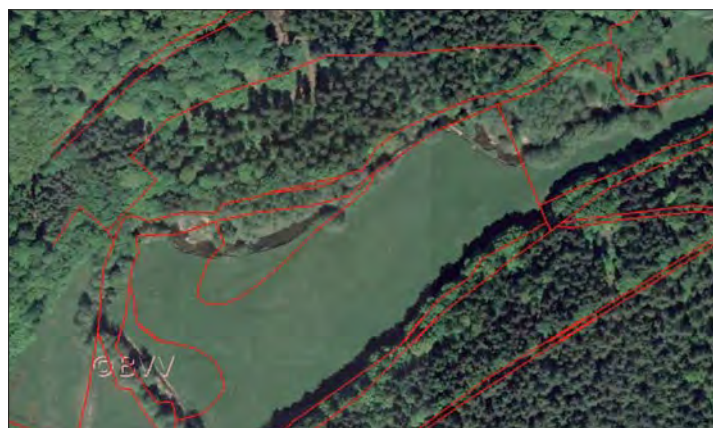
**[8] Photographie aérienne d'une partie de la plaine inondable Schondra. Les lignes rouges indiquent les caractéristiques illustrées par une carte datant des années 1860. À certains endroits, le lit de la rivière s'est considérablement déplacé depuis.**

Une grande partie de la plaine inondable de la Schondra a été classée réserve naturelle en 1983. C'est peut-être là la raison de l'observation de l'arrêt des enrochements des berges et de l'intensification de leur érosion. En de nombreux tronçons, les anciennes roches se trouvent aujourd'hui au milieu de la rivière. La comparaison des anciennes cartes et des photographies aériennes récentes montre l'érosion substantielle des berges et le mouvement du lit de la rivière en certains tronçons [8]. La structure

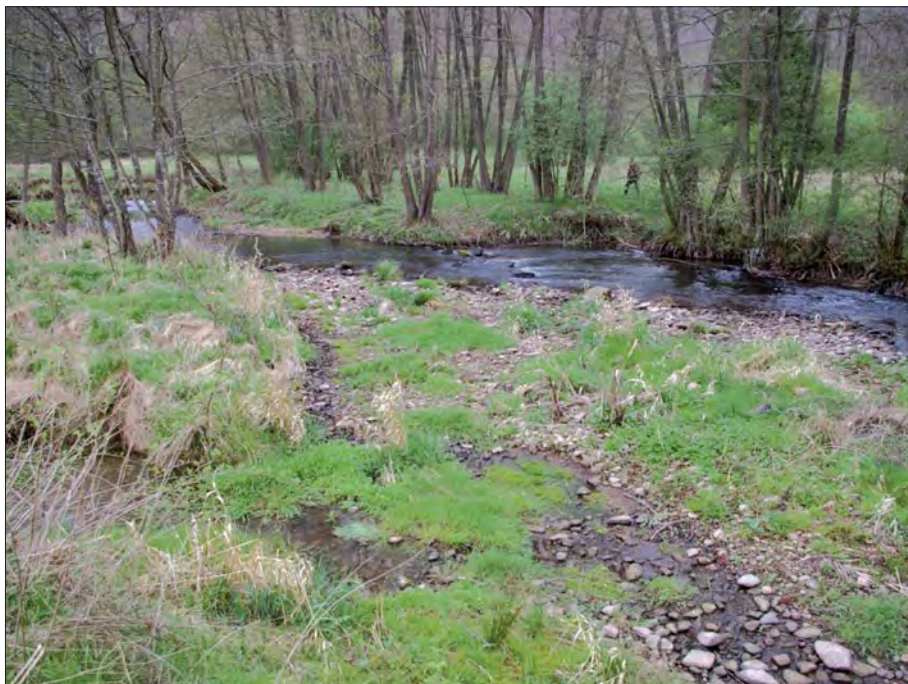
**[9] Lorsque le limon alluvial a été dispersé par l'érosion, de multiples canaux sur galets et graviers sont formés, dessinant une tresse.**

en tresse de la rivière a été restaurée par la dynamique du cours d'eau ayant retiré les sédiments alluviaux sur une grande surface [9].

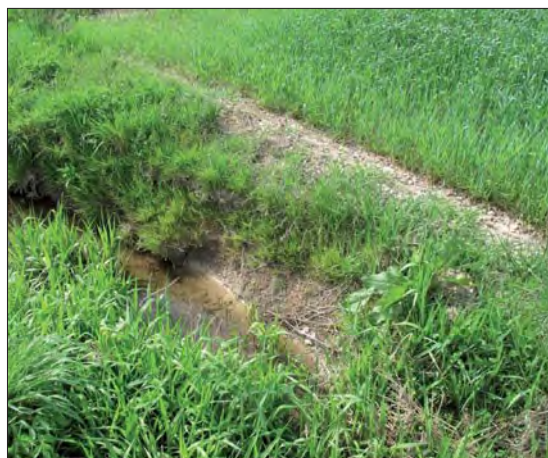
**[10] Des petits courants du cours supérieur de la rivière montrent une érosion des berges, ainsi qu'une connexion à l'érosion des champs.**

Dans les petits canaux du cours supérieur de la rivière, nous avons observé une forte érosion du secteur à mettre en relation avec l'érosion du sol des champs [10]. Nous estimons à plus de 25 % les canaux soumis à l'érosion des berges ou des ravins. L'érosion est facilitée par l'agriculture intensive qui a lieu au plus près des canaux. Une érosion aiguë des ravins, indiquée par l'incision profonde de petits canaux, des touffes d'herbes faisant irruption des berges et des racines d'arbres dépassant du sol, peut s'expliquer par l'évacuation des eaux de pluie en provenance des surfaces couvertes de roches, comme le ruissellement des routes et des villages.
