# Un dolmen à la mer.... Dolmen de la pointe des Chats à l'Île de Groix (Morbihan)

Philippe GOUÉZIN, Chloë MARTIN,  
Catherine ROBERT & Léa TRIFAUT

**La réserve naturelle nationale François Le Bail, d'un intérêt géologique majeur en Bretagne, montre également une faune et une flore exceptionnelles ainsi qu'un patrimoine archéologique jusqu'alors insoupçonné. Bretagne Vivante vient d'intégrer dans son plan de gestion un monument mégalithique sorti des dunes.**

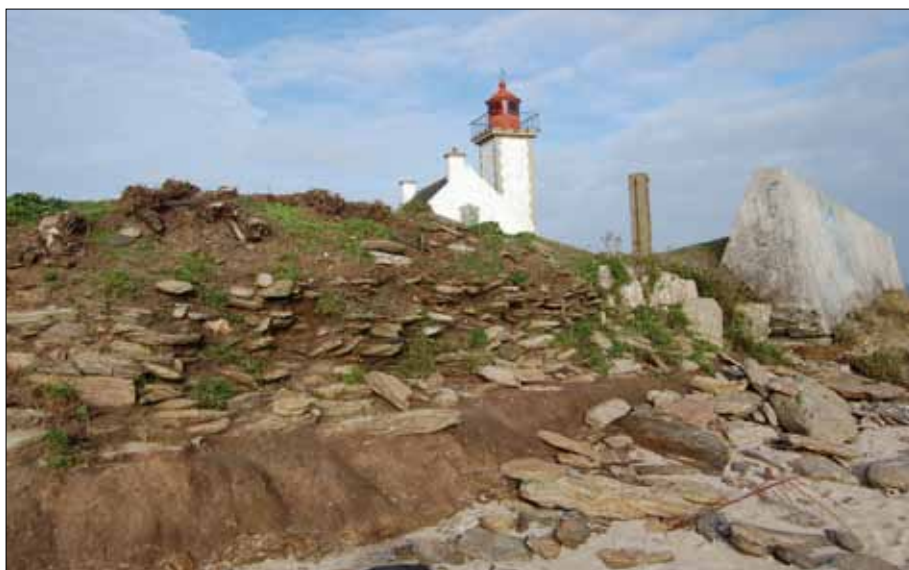
[1] *Haut : vue aérienne de la pointe des Chats avec localisation du dolmen.*  
 [2] *Bas : état du site avant l'intervention archéologique.*

Une première évaluation et expertise du site a été réalisée en avril et mai 2017, elle a permis de préciser la nature mégalithique du site et son état de conservation montrant une dégradation importante de la masse tumulaire du dolmen ainsi qu'une attaque par érosion de la structure sépulcrale. Ceci a créé un caractère d'urgence afin d'enregistrer au plus vite les structures archéologiques visibles et

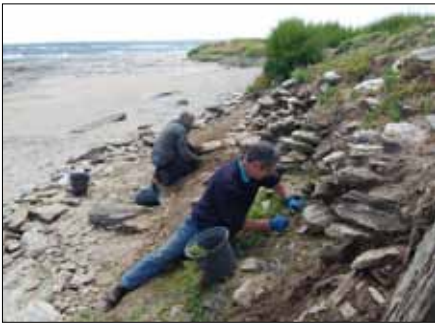
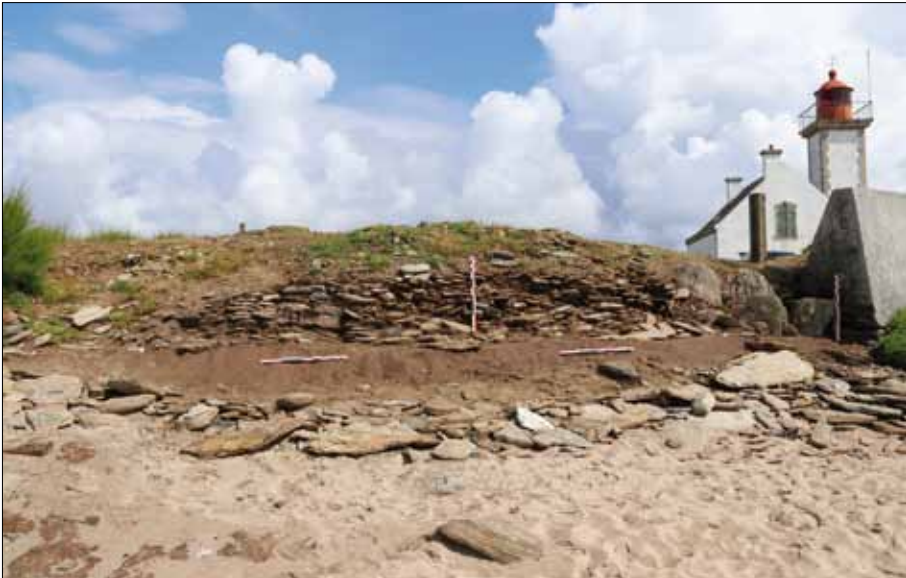
[6] Haut : nettoyage des structures archéologiques du tumulus.

[7] Bas : vue générale de la coupe du monument après nettoyage.

Nous avons donc effectué un léger nettoyage complet de la masse tumulaire apparente afin de mieux cerner l'ensemble des galets et autres plaquettes qui la constituent, sans déstabiliser les dalles principalement englobées dans une terre sableuse d'infiltration [6, 7].

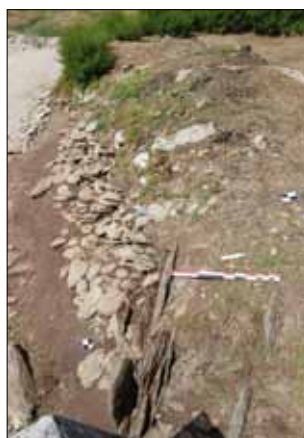
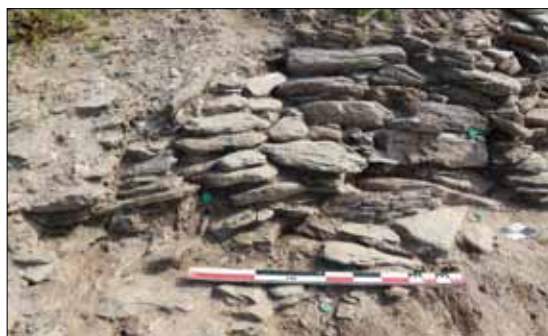
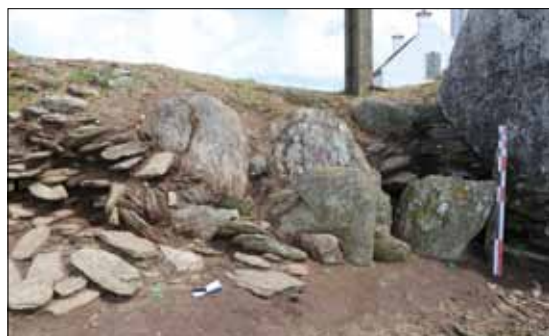
- [8] Haut : plan du monument réalisé après nettoyage (vue de dessus et vue de face).
- [9] Haut gauche : vue plongeante de la coupe d'érosion du tumulus ainsi que de l'entrée de l'espace funéraire matérialisé par deux parois parallèles et quelques dalles verticalisées.
- [10] Bas gauche : détail du parement externe de délimitation du cairn ou tumulus.
- [11] Bas droit : détail de l'entrée du monument dégagée par l'érosion marine.

S'il s'agit bien d'un dolmen en allée couverte, cinq orthostates sont visibles, trois alignés au sud et deux au nord. Ces éléments architecturaux viennent buter sur le mur défensif bétonné. C'est la partie sud-est du tumulus qui est fortement dégradée par la houle régulière des marées et surtout lors des fortes tempêtes. Le paléosol bien visible dans cette coupe d'érosion disparaît également avec cette érosion, laissant se découvrir le substrat rocheux.

Le tumulus, essentiellement constitué de dalles plates, est délimité par un parement externe retrouvé dans le secteur ouest, ceci sur une longueur visible de 1,50 m. Il est très bien construit avec un léger fruit et conservé sur une hauteur de 0,90 m. La constitution de la masse tumulaire laisse apparaître une assise de fondation constituée de dalles plates, pour la plupart des galets. Elles sont posées, bien à plat et disposées en un dallage régulier. Le remplissage de ce tumulus a

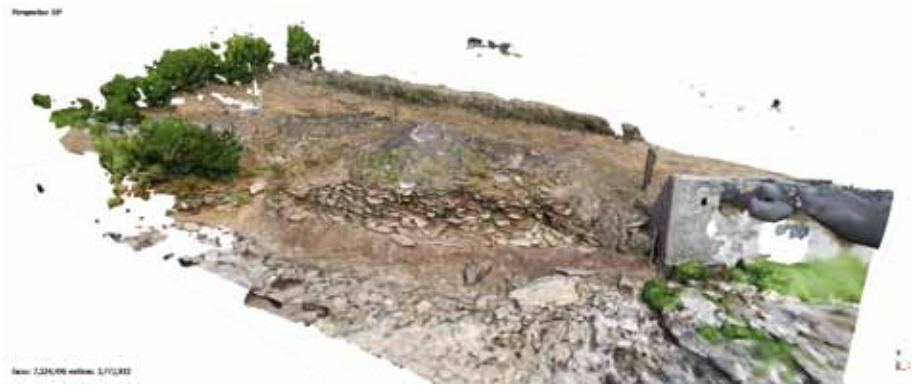
Les observations réalisées lors de notre intervention auront permis d'établir un état des lieux sanitaire du monument [13]

[12] Haut : plan de la coupe du monument avec répartition de l'utilisation de galets ou de dalles extraites.  
[13] Bas : modélisation 3D du site par photogrammétrie et photos drone.

et de mettre en œuvre un plan de prévention pour la préservation du site. La prise en compte de ce vestige archéologique vient compléter le plan de gestion de la réserve naturelle nationale et fait l'objet d'une veille régulière par la conservatrice afin d'évaluer sa dégradation au fil de l'eau... Nombreux sont les vestiges archéologiques côtiers menacés par la montée des eaux et les gestionnaires d'espaces naturels protégés sont bien placés pour veiller sur ce patrimoine.

La mise en œuvre d'un plan de sauvegarde du monument par consolidation du tumulus là où il est le plus exposé devrait permettre une meilleure protection de ce dernier, en espérant que les coups de boutoir des marées ne soient pas trop destructeurs. Mais la partie n'est pas gagnée, les dernières marées ont déjà érodé notre consolidation. ■
