# Carrière du Goasq

## Gestion patrimoniale d'habitats propices aux amphibiens

Poullaouen (29)

Bilan 2019

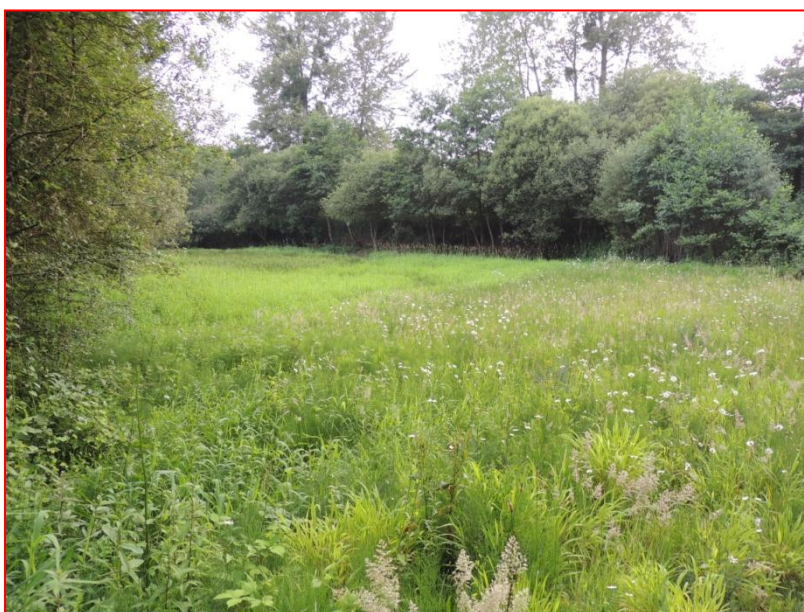
La prairie humide le 26 juin 2019 © B. Ferré

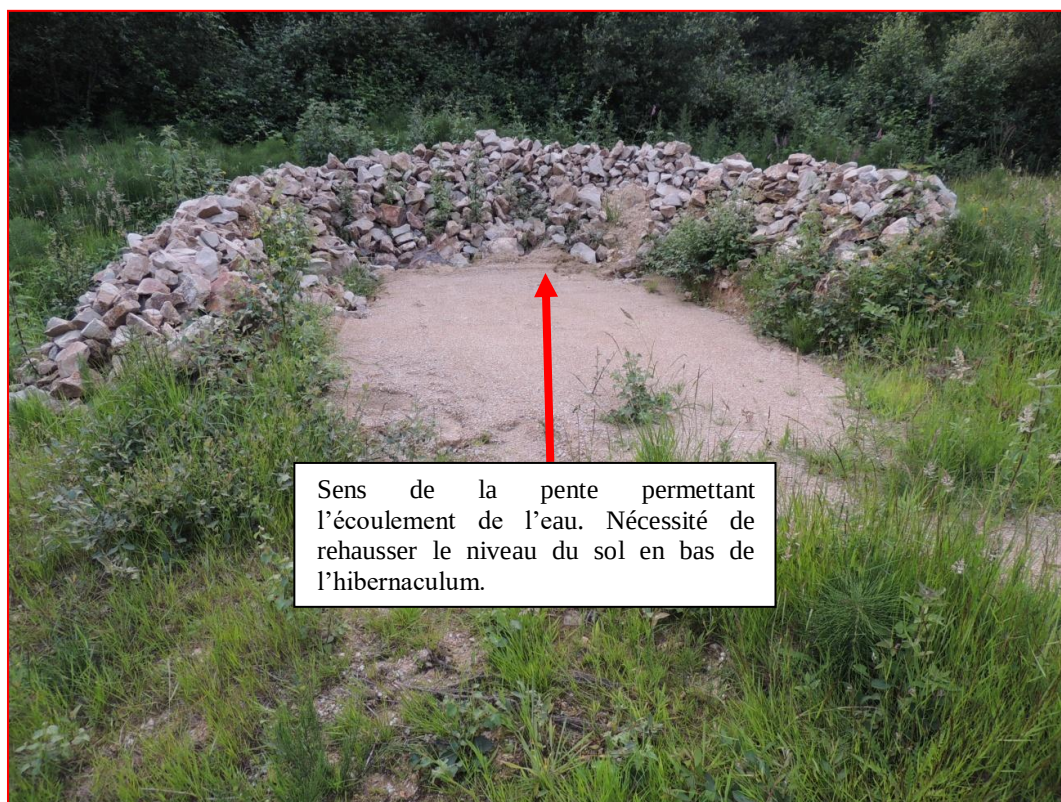
Malgré l'ajout en 2018, d'une nouvelle fine couche d'argile pour permettre une meilleure imperméabilité des trois mares de la terrasse, il s'avère que l'eau n'arrive toujours pas à être stockée et s'infiltre dans le sol.

Après observation, nous avons constaté que ces mares sont trop en pente et que l'eau s'écoule malgré l'imperméabilité de l'argile.

Exemple de mare asséchée par manque d'imperméabilité © B. Ferré 2019

Il est donc prévu de remanier leurs pourtours en 2020.

| Lieu | Suivis floristique | Préconisations de gestion | Coordination |
|---|---|---|---|
| <b>Terrasse</b> | Évaluer l'évolution de la végétation<br><br>Effectuer un inventaire complet et réaliser une cartographie de la végétation | Rectifier la pente et imperméabiliser le fond des mares<br><br>Fauche et entretien | |

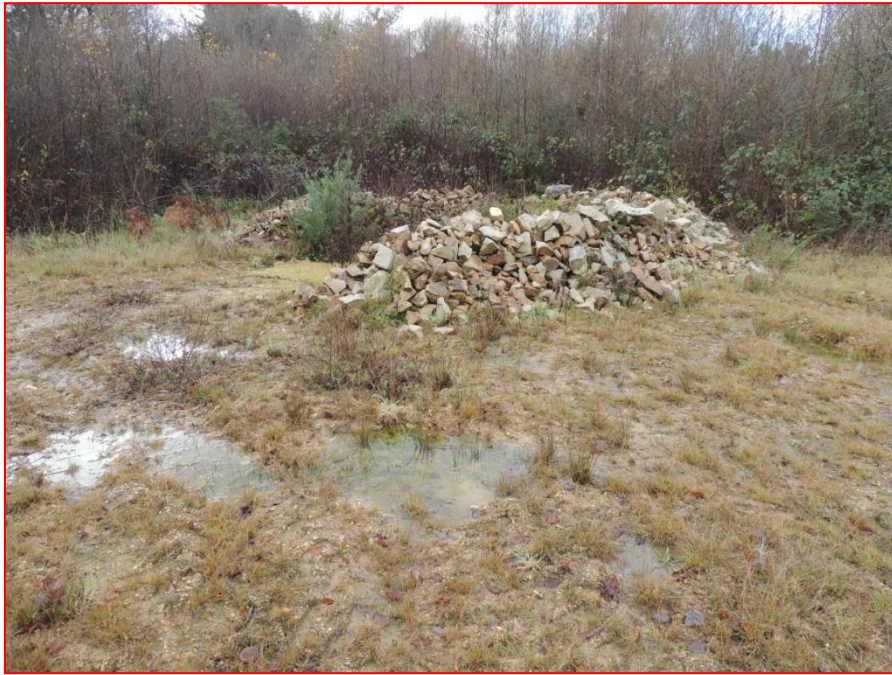
Le terrain est pourtant propice car à proximité des mares, des dépressions créées par le passage d'engins permet à l'eau de rester accumulée.

Dépressions en eau proches des mares artificielles © B. Ferré 2019

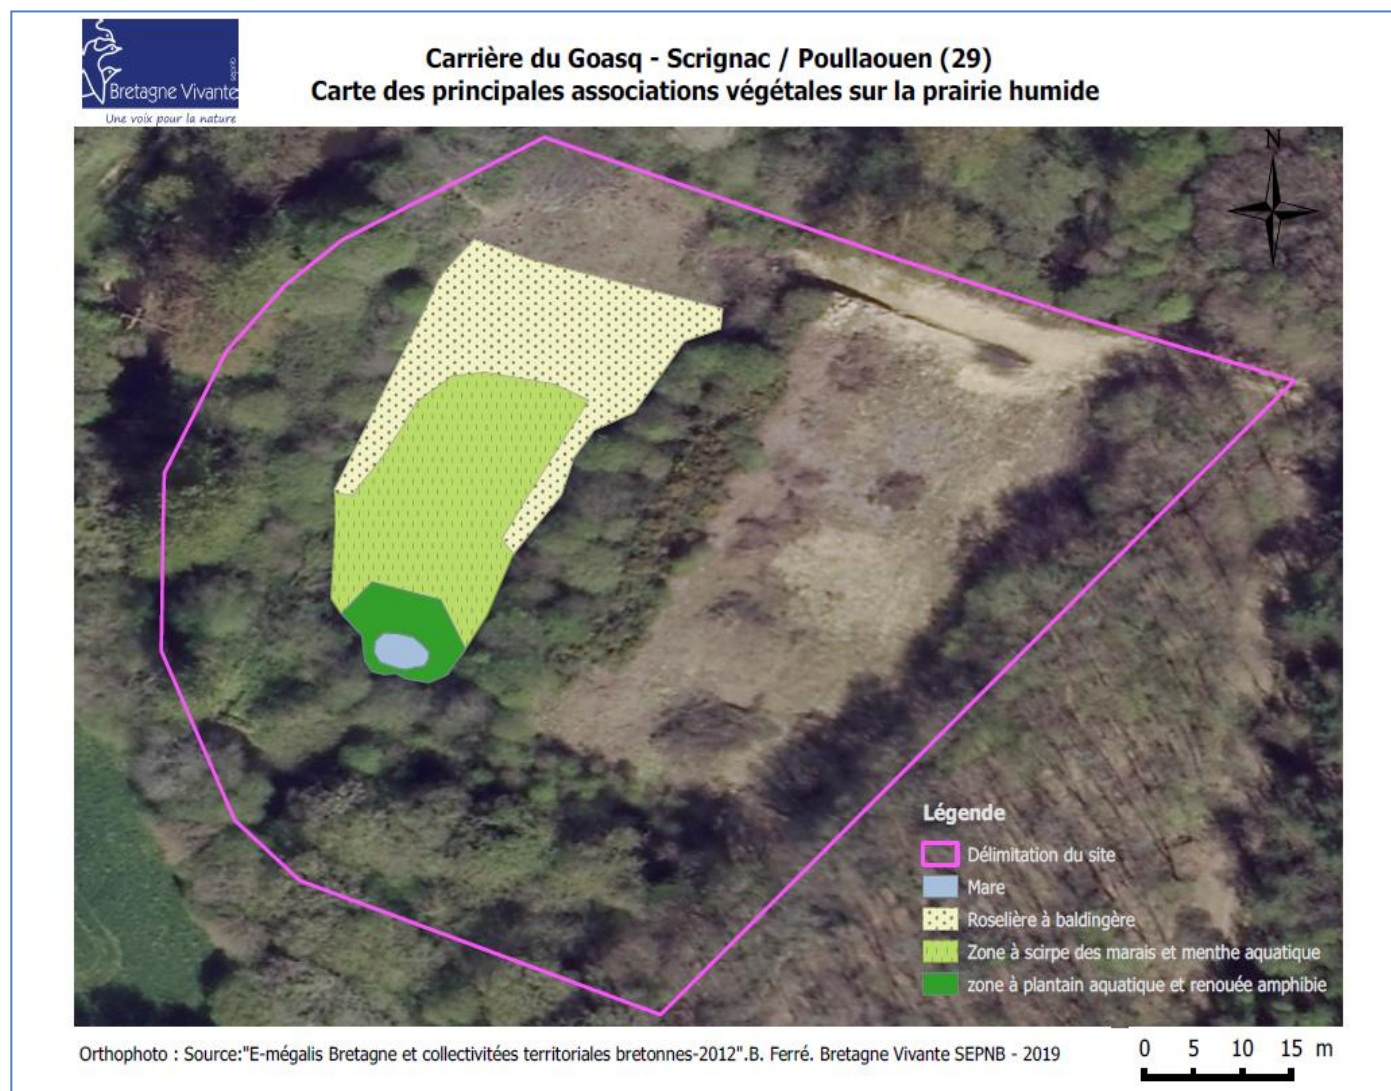
Sans procéder à un inventaire exhaustif, nous constatons que le peuplement de baldingères (*Phalaris arundinacea*) s'est beaucoup développée. Cantonnée principalement sur la partie la plus haute au nord de la prairie en pente douce, elle a désormais colonisé les abords et un quart de la prairie (carte 1. Page 7).

A la suite de la roselière, une zone principalement composée du scirpe des marais (*Eleocharis palustris*) et de la menthe aquatique (*Mentha aquatica*) s'étend sur un substrat plus humide et confère à l'espace une couleur d'un vert soutenu synonyme de la présence de forte humidité dans le sol.

Enfin, aux abords de la mare, nous retrouvons une flore caractéristique des sols gorgés d'eau quasiment toute l'année. C'est le cas du plantain aquatique (*Alisma plantago-aquatica*) et de la renouée amphibie (*Persicaria amphibia*), (Carte 1).

Carte 1: Principales associations végétales sur la prairie humide. Carrière du Goasq 2019

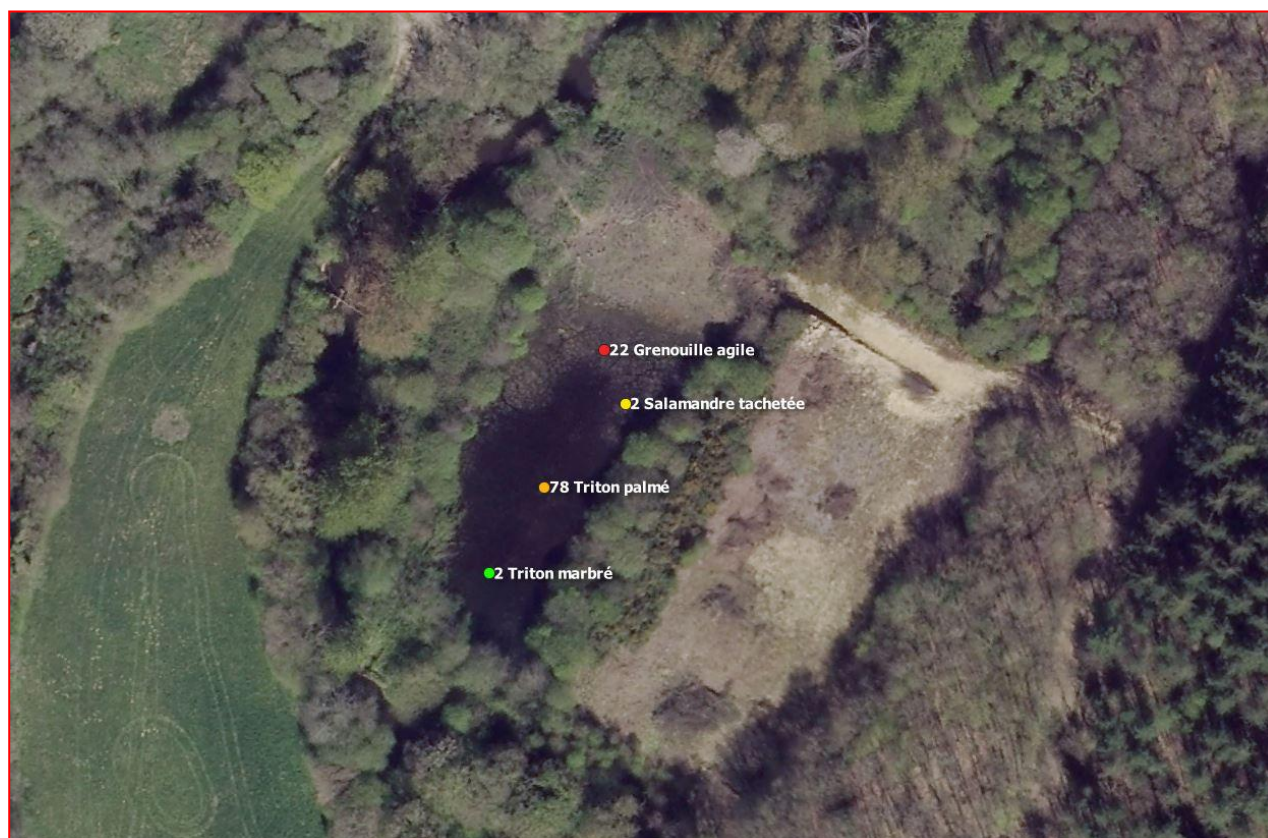
Toutes les espèces à part l'alyte, ont été pointées par GPS. (Carte 2)

Carte 2: Localisation des amphibiens sur la prairie humide. Carrière du Goasq 2019
